## Poglądowy Raport Stanu Technicznego

Zadanie: Ocena stanu technicznego i określenie wartości rynkowej pojazdu

| DANE IDENTYFIKACYJNE POJAZDU | | Dane: [O] VIII-2025 | |
|---|---|---|---|
| Marka: | SKODA | Nr rejestracyjny: | WW268YL |
| Model pojazdu: | Fabia III 1.0 MR`15 E6 | Nr Info-Ekspert: | 034-02826 |

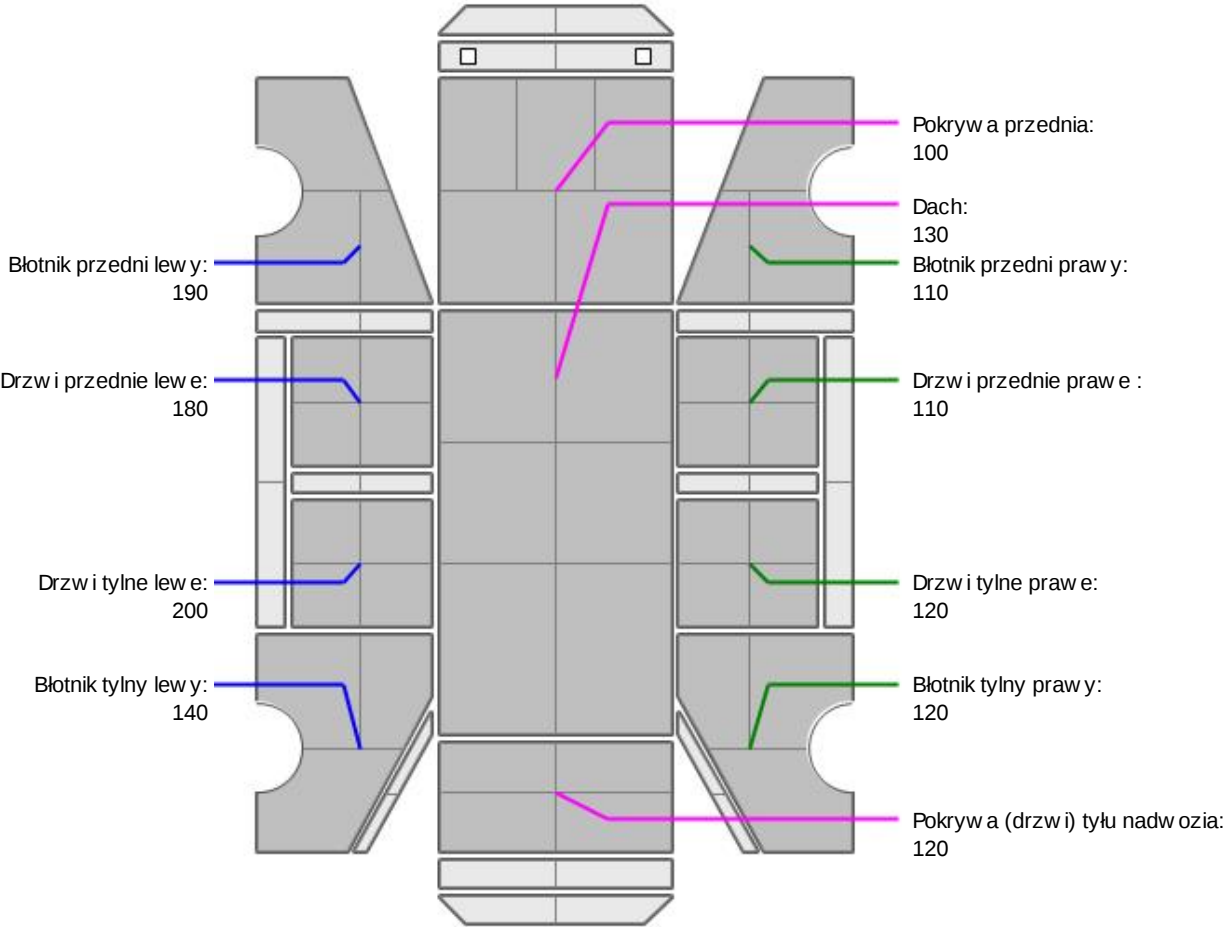
NADWOZIE – Opis powłoki lakierowej

| L.p. | Nazwa elementu | L / P | Grubość powłoki [µm] | Opis |
| 1 | Pokrywa przednia | | 100 | |
| 2 | Dach | | 130 | |
| 3 | Błotnik przedni | L | 190 | |
| 4 | Drzwi przednie | L | 180 | |
| 5 | Drzwi tylne | L | 200 | |
| 6 | Błotnik tylny | L | 140 | |
| 7 | Błotnik przedni | P | 110 | |
| 8 | Drzwi przednie | P | 110 | |
| 9 | Drzwi tylne | P | 120 | |
| 10 | Błotnik tylny | P | 120 | |
| 11 | Pokrywa (drzwi) tyłu nadwozia | | 120 | |
