## Poglądowy Raport Stanu Technicznego

Zadanie: Ocena stanu technicznego i określenie wartości rynkowej pojazdu

| DANE IDENTYFIKACYJNE POJAZDU | | Dane: [D] IX-2025 | |
|---|---|---|---|
| Marka: | FORD | Nr rejestracyjny: | GA651AW |
| Model pojazdu: | Transit Courier 1.0 MR`15 E6 1.8t | Nr Info-Ekspert: | 011-08782 |

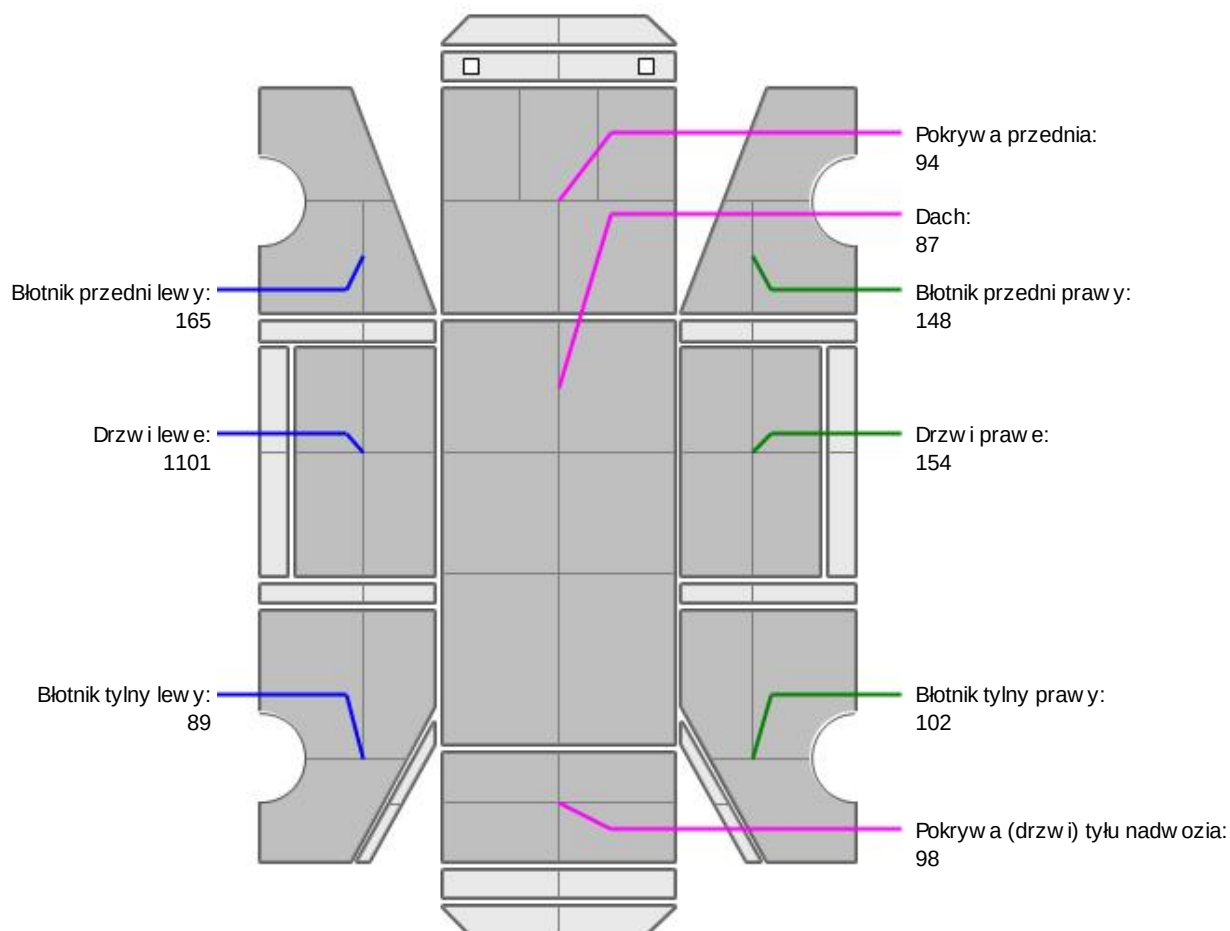
### NADWOZIE – Opis powłoki lakierowej

| L.p. | Nazwa elementu | L / P | Grubość powłoki [µm] | Opis |
| 1 | Pokrywa przednia | | 94 | |
| 2 | Dach | | 87 | |
| 3 | Błotnik przedni | L | 165 | |
| 4 | Drzwi | L | 1101 | |
| 5 | Błotnik tylny | L | 89 | |
| 6 | Błotnik przedni | P | 148 | |
| 7 | Drzwi | P | 154 | |
| 8 | Błotnik tylny | P | 102 | |
| 9 | Pokrywa (drzwi) tyłu nadwozia | | 98 | |

Podane przedziały grubości powłoki lakierowej, dotyczą punktów pomiarowych. Nie mogą być traktowane jako gwarancja, że grubość powłoki lakierowej w innych punktach nie wykracza poza te przedziały. Pomiar powłoki lakierowej został wykonany urządzeniem będącym w posiadaniu rzeczoznawcy. Pomiar wykonany innym przyrządem może się różnić.
