## Poglądowy raport stanu technicznego

Zadanie: Ocena stanu technicznego i określenie wartości rynkowej pojazdu

| DANE IDENTYFIKACYJNE POJAZDU | | Dane: [O] VIII-2025 | |
|---|---|---|---|
| Marka: | DS | Nr rejestracyjny: | EL6KC42 |
| Model pojazdu: | DS4 1.2 PureTech MR`21 E6.3/4 | Nr Info-Ekspert: | 345-00117 |

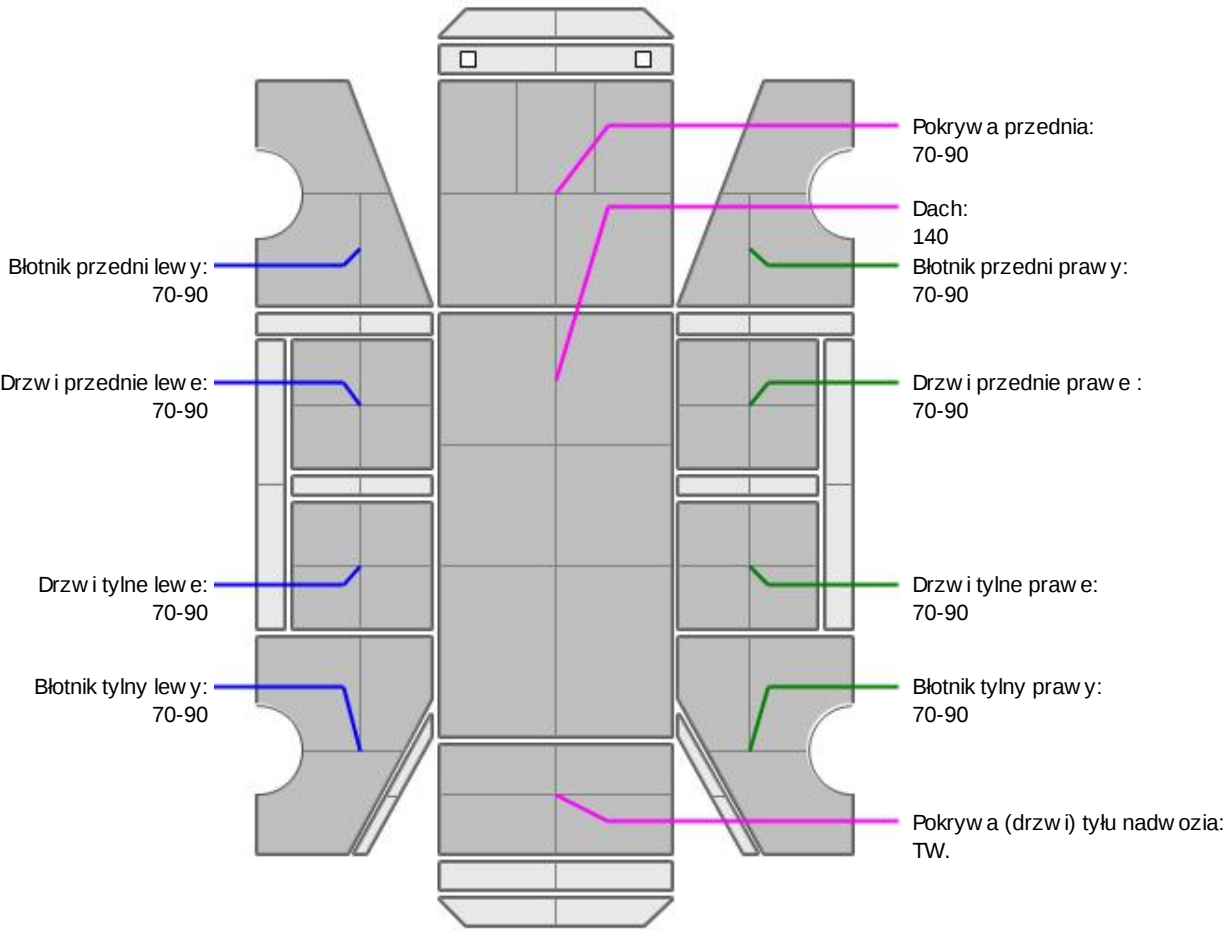
| L.p. | Nazwa elementu | L / P | Grubość powłoki [µm] | Opis |
| 1 | Pokrywa przednia | | 70-90 | |
| 2 | Dach | | 140 | |
| 3 | Błotnik przedni | L | 70-90 | |
| 4 | Drzwi przednie | L | 70-90 | |

| 5 | Drzwi tylne | L | 70-90 | |
| 6 | Błotnik tylny | L | 70-90 | |
| 7 | Błotnik przedni | P | 70-90 | |
| 8 | Drzwi przednie | P | 70-90 | |
| 9 | Drzwi tylne | P | 70-90 | |
| 10 | Błotnik tylny | P | 70-90 | |
| 11 | Pokrywa (drzwi) tyłu nadwozia | | TW. | |

Podane przedziały grubości powłoki lakierowej, dotyczą punktów pomiarowych. Nie mogą być traktowane jako gwarancja, że grubość powłoki lakierowej w innych punktach nie wykracza poza te przedziały. Pomiar powłoki lakierowej został wykonany urządzeniem będącym w posiadaniu rzeczoznawcy. Pomiar wykonany innym przyrządem może się różnić.
