## Poglądowy raport stanu technicznego

Zadanie: Ocena stanu technicznego i określenie wartości rynkowej pojazdu

| DANE IDENTYFIKACYJNE POJAZDU (*) | | Dane: [T] VIII-2025 |
|---|---|---|
| Marka: | PEUGEOT | Nr rejestracyjny: RST49809 |
| Model pojazdu: | 3008 1.2 MR`20 E6d | Nr Info-Ekspert: 029-04219 |

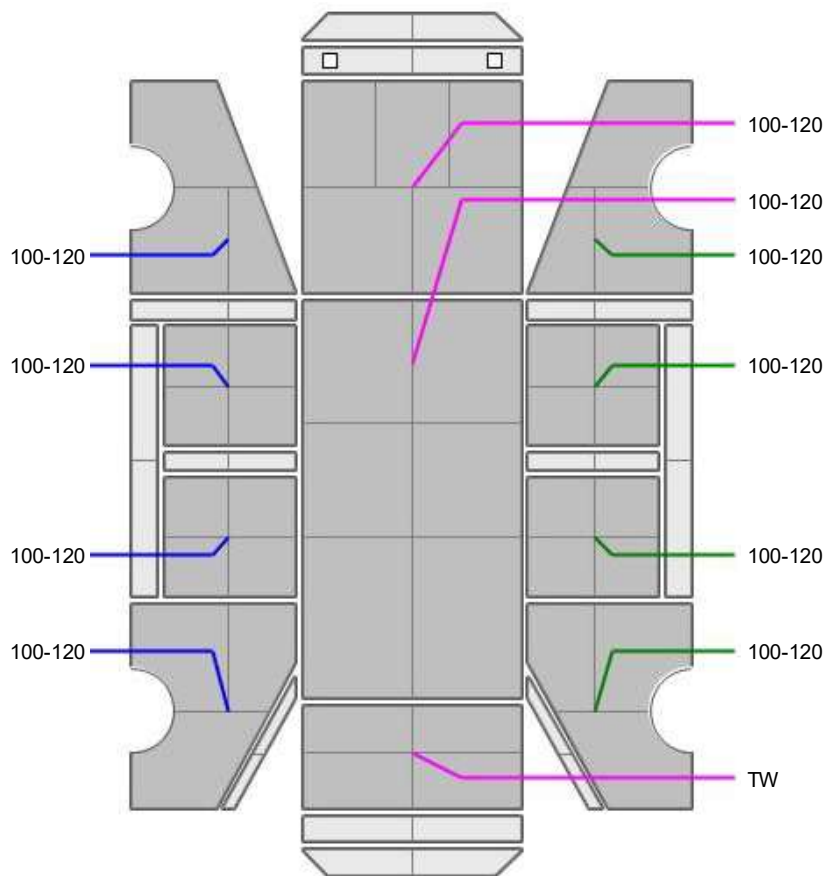
**NADWOZIE – Opis powłoki lakierowej**

| L.p. | Nazwa elementu | L / P | Grubość powłoki [µm] | Opis |
| 1 | Pokrywa przednia | | 100-120 | |
| 2 | Dach | | 100-120 | |
| 3 | Błotnik przedni | L | 100-120 | |
| 4 | Drzwi przednie | L | 100-120 | |
| 5 | Drzwi tylne | L | 100-120 | 80-110 |
| 6 | Błotnik tylny | L | 100-120 | |
| 7 | Błotnik przedni | P | 100-120 | |
| 8 | Drzwi przednie | P | 100-120 | |
| 9 | Drzwi tylne | P | 100-120 | |
| 10 | Błotnik tylny | P | 100-120 | |
| 11 | Pokrywa (drzwi) tyłu nadwozia | | TW | |

Podane przedziały grubości powłoki lakierowej, dotyczą punktów pomiarowych. Nie mogą być traktowane jako gwarancja, że grubość powłoki lakierowej w innych punktach nie wykracza poza te przedziały. Pomiar powłoki lakierowej został wykonany urządzeniem będącym w posiadaniu rzeczoznawcy. Pomiar wykonany innym przyrządem może się różnić.
