Nr zlecenia: 42/29/08/2025/CarArena STANDARD

## WYCENA WARTOŚCI

Zadanie: Ocena stanu technicznego i określenie wartości rynkowej pojazdu

| DANE IDENTYFIKACYJNE POJAZDU | | Dane: [O] IX-2025 | |
|---|---|---|---|
| Marka: | BMW | Nr rejestracyjny: | PZ4E029 |

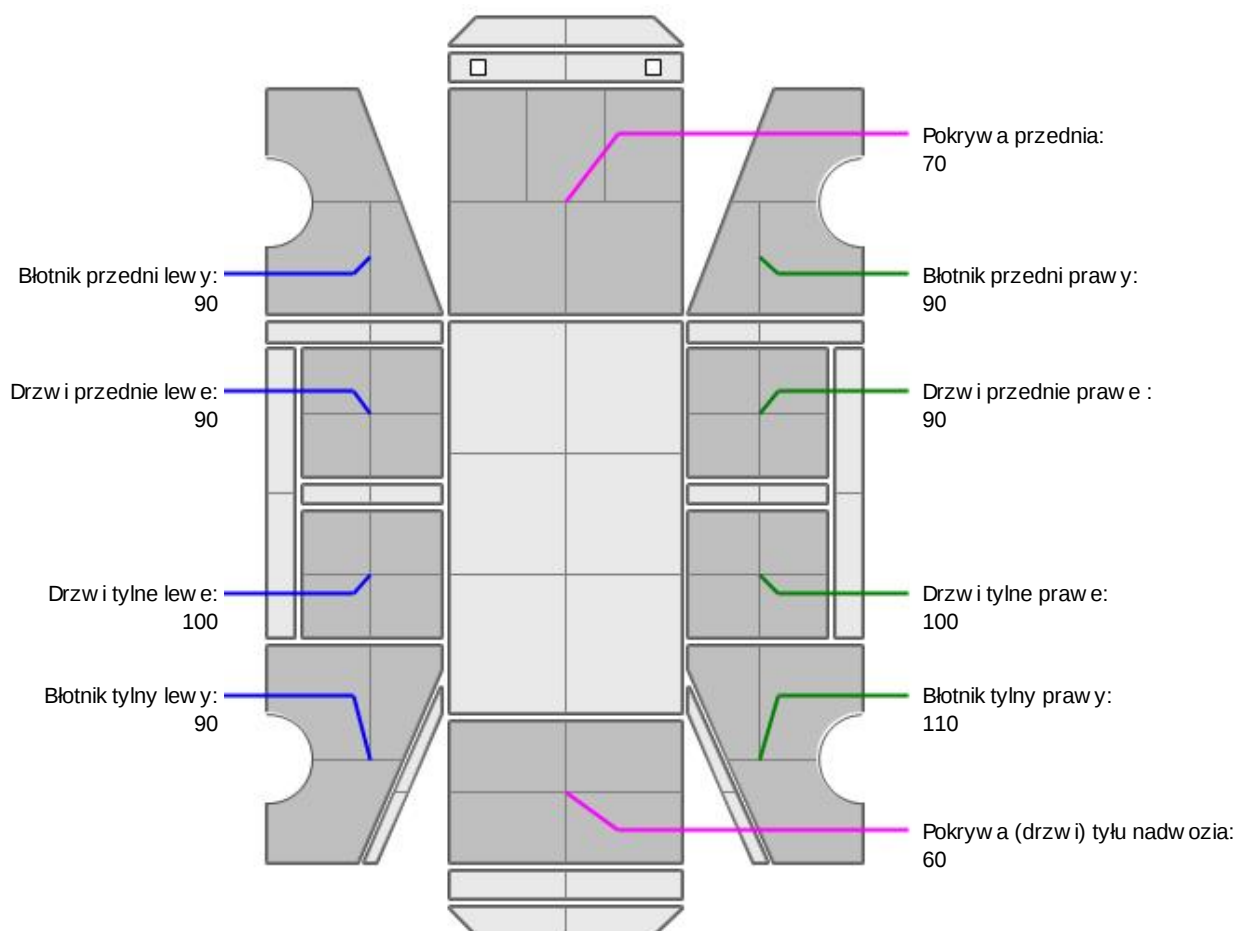
**KABINA KIEROWCY – Opis powłoki lakierowej**

| L.p. | Nazwa elementu | L / P | Grubość powłoki [μm] | Opis |
| 1 | Pokrywa przednia | | 70 | |
| 2 | Błotnik przedni | L | 90 | |
| 3 | Drzwi przednie | L | 90 | |
| 4 | Drzwi tylne | L | 100 | |
| 5 | Błotnik tylny | L | 90 | |
| 6 | Błotnik przedni | P | 90 | |
| 7 | Drzwi przednie | P | 90 | |
| 8 | Drzwi tylne | P | 100 | |
| 9 | Błotnik tylny | P | 110 | |
| 10 | Pokrywa (drzwi) tyłu nadwozia | | 60 | |

Podane przedziały grubości powłoki lakierowej, dotyczą punktów pomiarowych. Nie mogą być traktowane jako gwarancja, że grubość powłoki lakierowej w innych punktach nie wykracza poza te przedziały. Pomiar powłoki lakierowej został wykonany urządzeniem będącym w posiadaniu rzeczoznawcy. Pomiar wykonany innym przyrządem może się różnić.
