Nr zlecenia: 16/25/07/2025/CarArena STANDARD

## WYCENA WARTOŚCI

Zadanie: Ocena stanu technicznego i określenie wartości rynkowej pojazdu

| DANE IDENTYFIKACYJNE POJAZDU | | Dane: [D] VIII-2025 | |
|---|---|---|---|
| Model pojazdu: | Caddy GP 1.6 TDI MR`11 E5 2.3t | Nr Info-Ekspert: | 040-05718 |

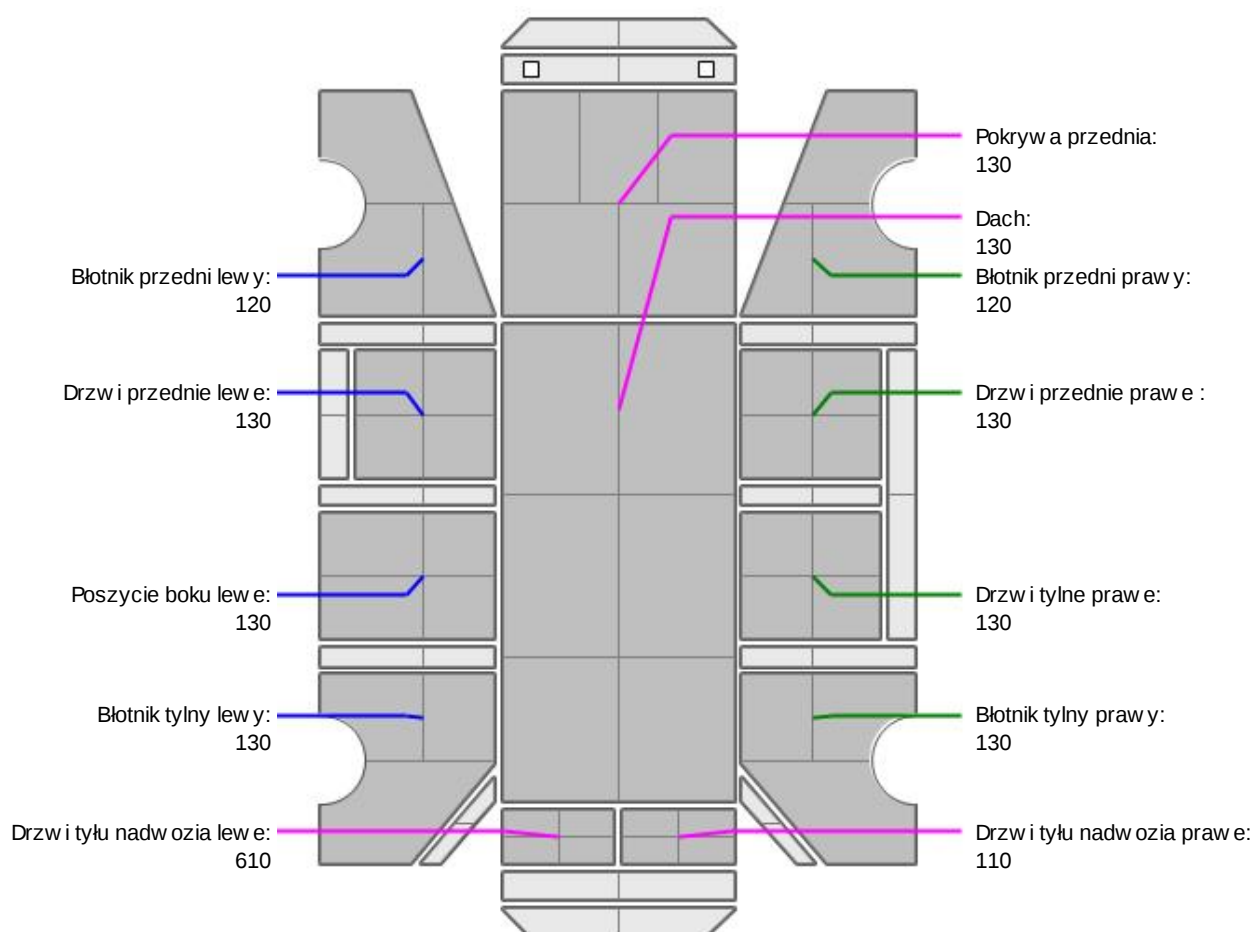
### NADWOZIE – Opis powłoki lakierowej

| L.p. | Nazwa elementu | L / P | Grubość powłoki [µm] | Opis |
| 1 | Pokrywa przednia | | 130 | |
| 2 | Dach | | 130 | |
| 3 | Błotnik przedni | L | 120 | |
| 4 | Drzwi przednie | L | 130 | |
| 5 | Poszycie boku | L | 130 | |
| 6 | Błotnik tylny | L | 130 | |
| 7 | Błotnik przedni | P | 120 | |

| 8 | Drzwi przednie | P | 130 | |
| 9 | Drzwi tylne | P | 130 | |
| 10 | Błotnik tylny | P | 130 | |
| 11 | Drzwi tyłu nadwozia | | 610 | |
| 12 | Drzwi tyłu nadwozia | | 110 | |
