Nr zlecenia: 59/21/08/2025/CarArena STANDARD

## Wycena wartości

Zadanie: Ocena stanu technicznego i określenie wartości rynkowej pojazdu

| DANE IDENTYFIKACYJNE POJAZDU | | Dane: [O] IX-2025 | |
|---|---|---|---|
| Model pojazdu: | <b>Passat B8 1.5 TSI MR`20 E6d</b> | Nr Info-Ekspert: | <b>040-09643</b> |

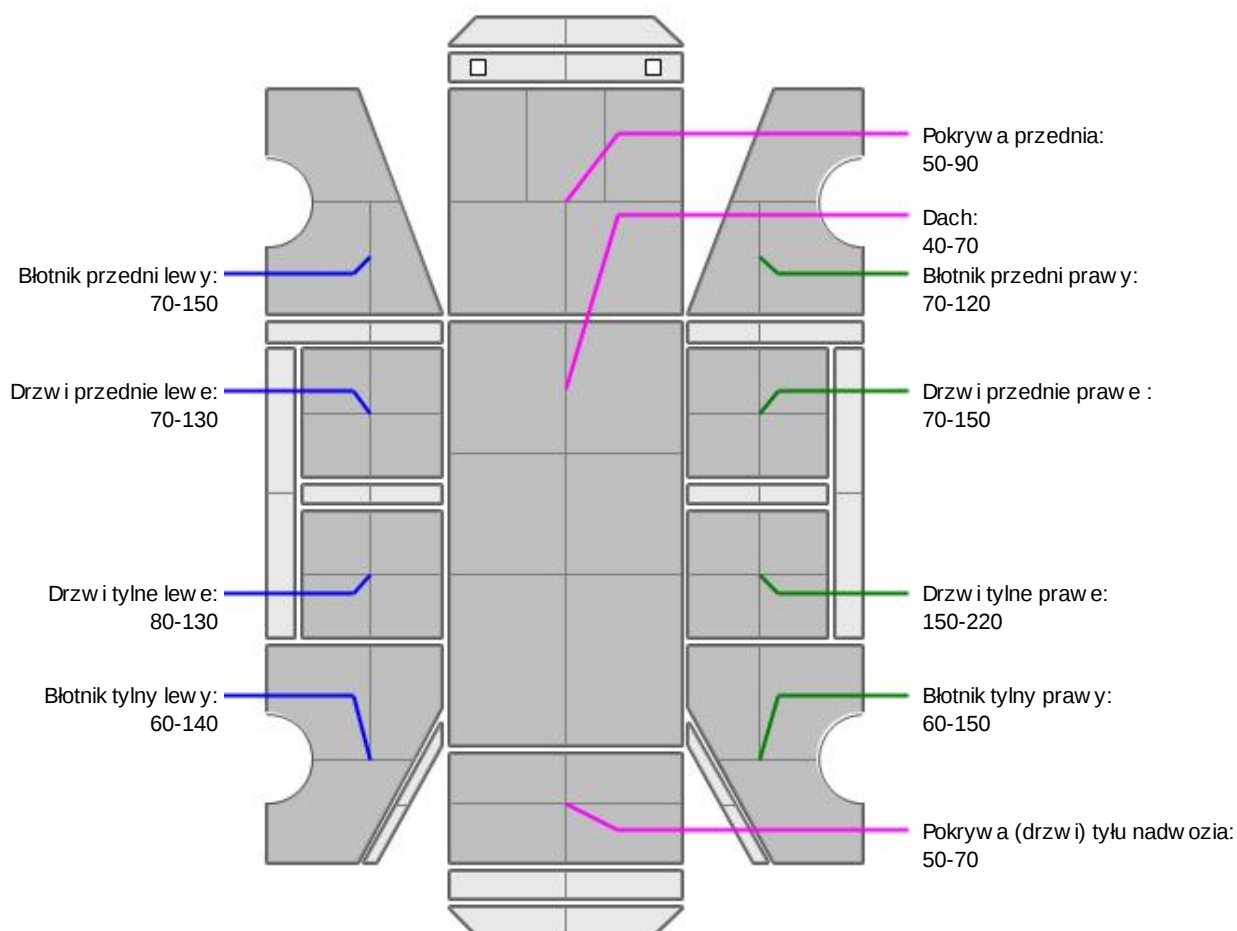
| L.p. | Nazwa elementu | L / P | Grubość powłoki [μm] | Opis |
| 1 | Pokrywa przednia | | 50-90 | |
| 2 | Dach | | 40-70 | |
| 3 | Błotnik przedni | L | 70-150 | |
| 4 | Drzwi przednie | L | 70-130 | |
| 5 | Drzwi tylne | L | 80-130 | |
| 6 | Błotnik tylny | L | 60-140 | |
| 7 | Błotnik przedni | P | 70-120 | |
| 8 | Drzwi przednie | P | 70-150 | |
| 9 | Drzwi tylne | P | 150-220 | |
| 10 | Błotnik tylny | P | 60-150 | |
| 11 | Pokrywa (drzwi) tyłu nadwozia | | 50-70 | |

Podane przedziały grubości powłoki lakierowej, dotyczą punktów pomiarowych. Nie mogą być traktowane jako gwarancja, że grubość powłoki lakierowej w innych punktach nie wykracza poza te przedziały. Pomiar powłoki lakierowej został wykonany urządzeniem będącym w posiadaniu rzeczoznawcy. Pomiar wykonany innym przyrządem może się różnić.
