Nr zlecenia: 45/18/08/2025/CarArena STANDARD

## WYCENA WARTOŚCI

Zadanie: Ocena stanu technicznego i określenie wartości rynkowej pojazdu

| DANE IDENTYFIKACYJNE POJAZDU | | Dane: [O] VIII-2025 | |
|---|---|---|---|
| Marka: | <b>SKODA</b> | Nr rejestracyjny: | <b>WE283YX</b> |

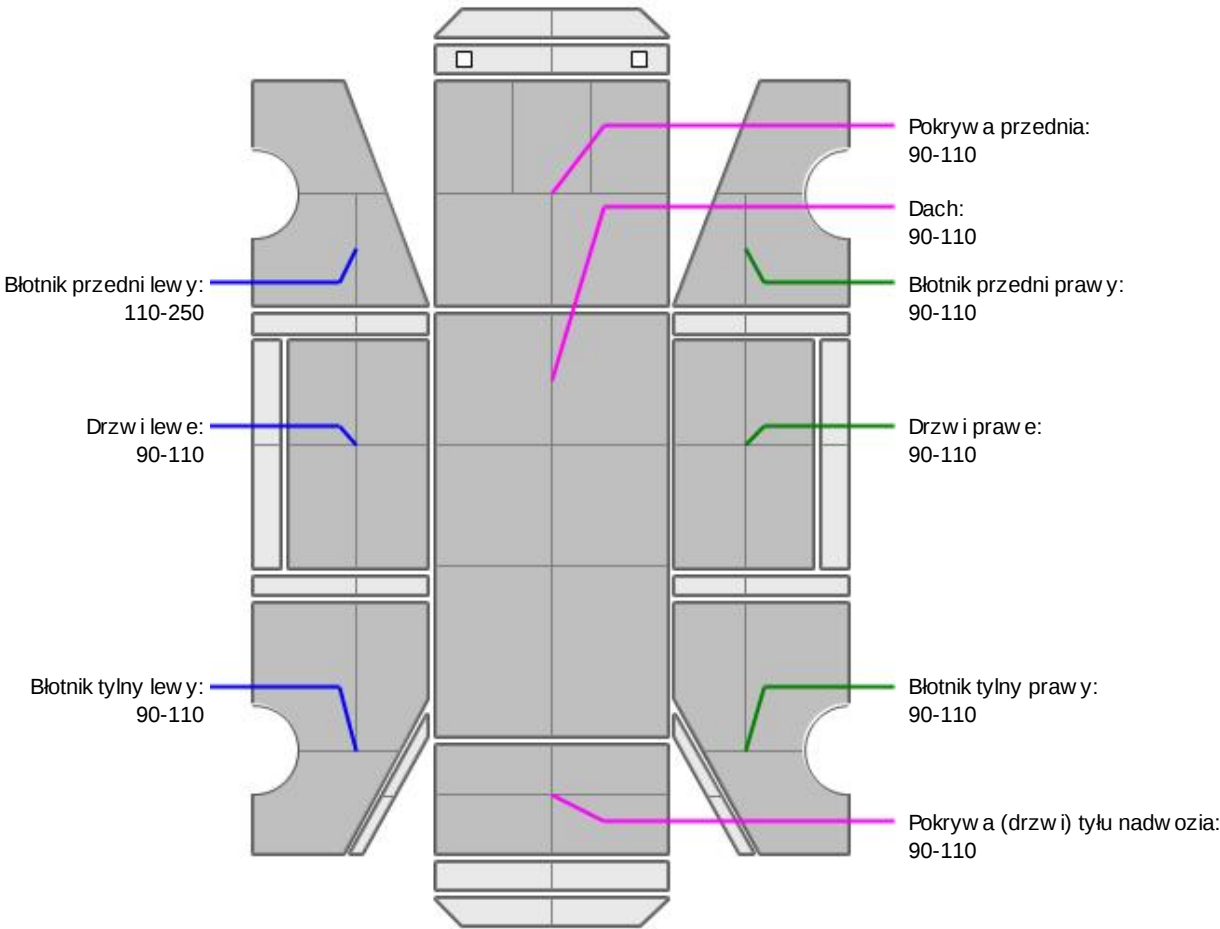
**NADWOZIE – Opis powłoki lakierowej**

| L.p. | Nazwa elementu | L / P | Grubość powłoki [µm] | Opis |
| 1 | Pokrywa przednia | | 90-110 | |
| 2 | Dach | | 90-110 | |
| 3 | Błotnik przedni | L | 110-250 | |
| 4 | Drzwi | L | 90-110 | |
| 5 | Drzwi tylne | L | 90-140 | |
| 6 | Błotnik tylny | L | 90-110 | |
| 7 | Błotnik przedni | P | 90-110 | |

| 8 | Drzwi | P | 90-110 | |
| 9 | Drzwi tylne | P | 90-110 | |
| 10 | Błotnik tylny | P | 90-110 | |
| 11 | Pokrywa (drzwi) tyłu nadwozia | | 90-110 | |
