Nr zlecenia: 45/25/08/2025/CarArena STANDARD

## WYCENA WARTOŚCI

Zadanie: Ocena stanu technicznego i określenie wartości rynkowej pojazdu

| DANE IDENTYFIKACYJNE POJAZDU | | Dane: [O] IX-2025 | |
|---|---|---|---|
| Model pojazdu: | 330i MR`19 E6d G20 | Nr Info-Ekspert: | 003-04906 |

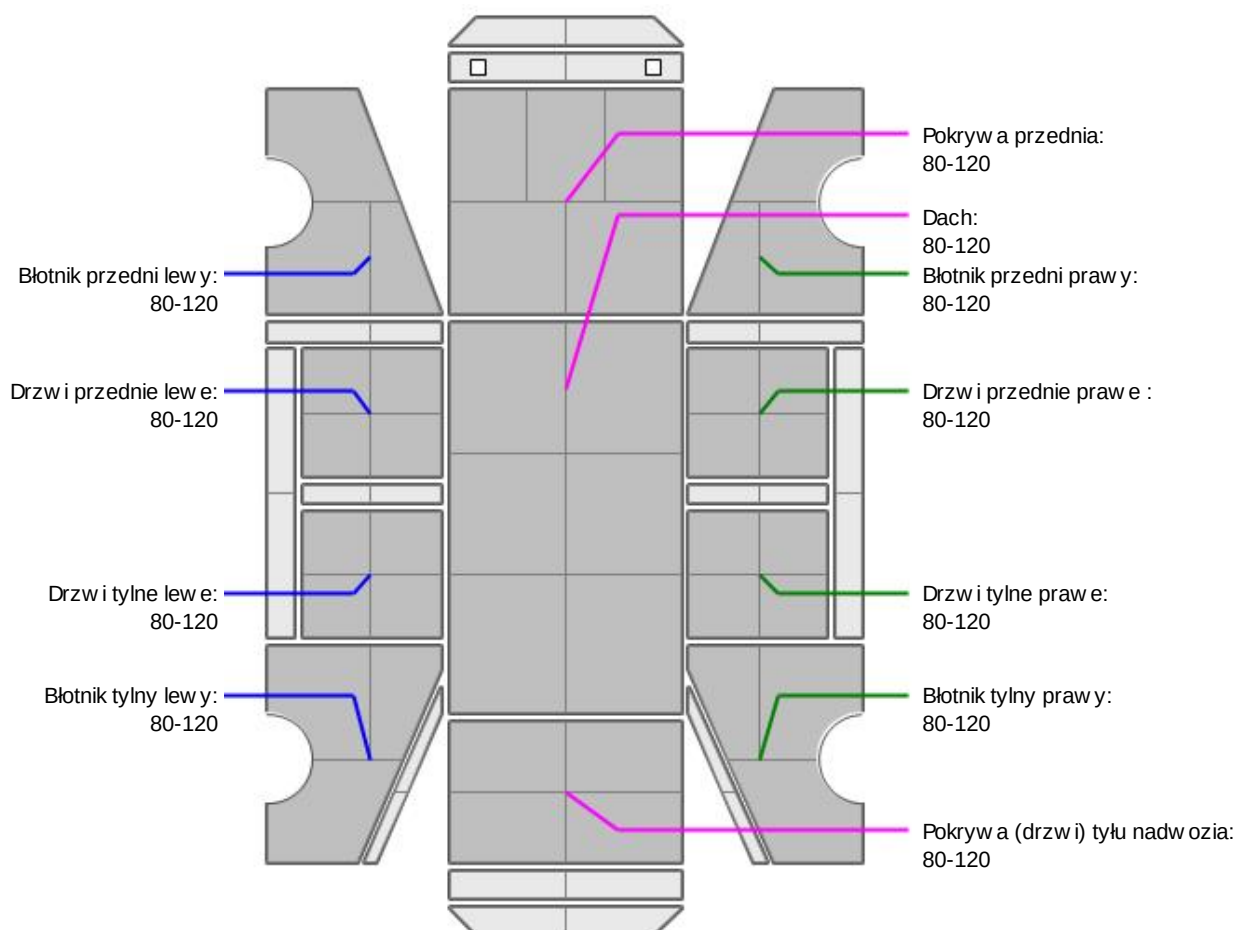
## KABINA KIEROWCY – Opis powłoki lakierowej

| L.p. | Nazwa elementu | L / P | Grubość powłoki [μm] | Opis |
| 1 | Pokrywa przednia | | 80-120 | |
| 2 | Dach | | 80-120 | |
| 3 | Błotnik przedni | L | 80-120 | |
| 4 | Drzwi przednie | L | 80-120 | |
| 5 | Drzwi tylne | L | 80-120 | |
| 6 | Błotnik tylny | L | 80-120 | |
| 7 | Błotnik przedni | P | 80-120 | |
| 8 | Drzwi przednie | P | 80-120 | |
| 9 | Drzwi tylne | P | 80-120 | |
| 10 | Błotnik tylny | P | 80-120 | |
| 11 | Pokrywa (drzwi) tyłu nadwozia | | 80-120 | |

Podane przedziały grubości powłoki lakierowej, dotyczą punktów pomiarowych. Nie mogą być traktowane, jako gwarancja, że grubość powłoki lakierowej w innych punktach nie wykracza poza te przedziały. Pomiar powłoki lakierowej został wykonany urządzeniem będącym w posiadaniu rzeczoznawcy. Pomiar wykonany innym przyrządem może się różnić.
