Nr zlecenia: 87/25/08/2025/CarArena STANDARD

## Wycena wartości

Zadanie: Ocena stanu technicznego i określenie wartości rynkowej pojazdu

| DANE IDENTYFIKACYJNE POJAZDU | | Dane: [O] VIII-2025 | |
|---|---|---|---|
| Model pojazdu: | Focus 1.0 EcoBoost MR`18 E6 | Nr Info-Ekspert: | 011-10512 |

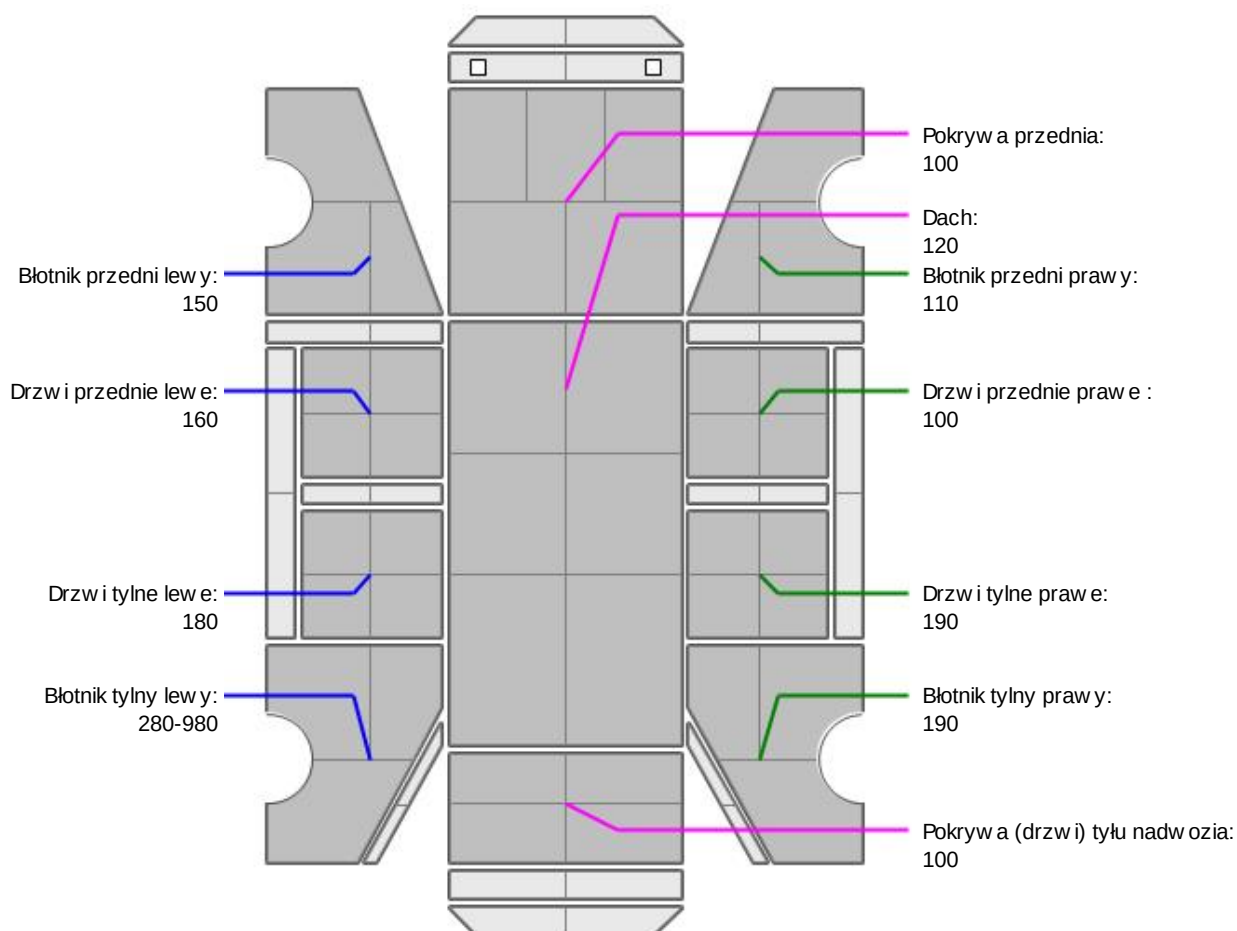
## NADWOZIE – Opis powłoki lakierowej

| L.p. | Nazwa elementu | L / P | Grubość powłoki [μm] | Opis |
| 1 | Pokrywa przednia | | 100 | |
| 2 | Dach | | 120 | |
| 3 | Błotnik przedni | L | 150 | |
| 4 | Drzwi przednie | L | 160 | |
| 5 | Drzwi tylne | L | 180 | |
| 6 | Błotnik tylny | L | 280-980 | |
| 7 | Błotnik przedni | P | 110 | |
| 8 | Drzwi przednie | P | 100 | |
| 9 | Drzwi tylne | P | 190 | |
| 10 | Błotnik tylny | P | 190 | |
| 11 | Pokrywa (drzwi) tyłu nadwozia | | 100 | |
