Nr zlecenia: 15/21/08/2025/CarArena STANDARD

## Poglądowy raport stanu technicznego

Zadanie: Ocena stanu technicznego i określenie wartości rynkowej pojazdu

| DANE IDENTYFIKACYJNE POJAZDU | | Dane: [D] VIII-2025 | |
|---|---|---|---|
| Marka: | FORD | Nr rejestracyjny: | PZ676MU |

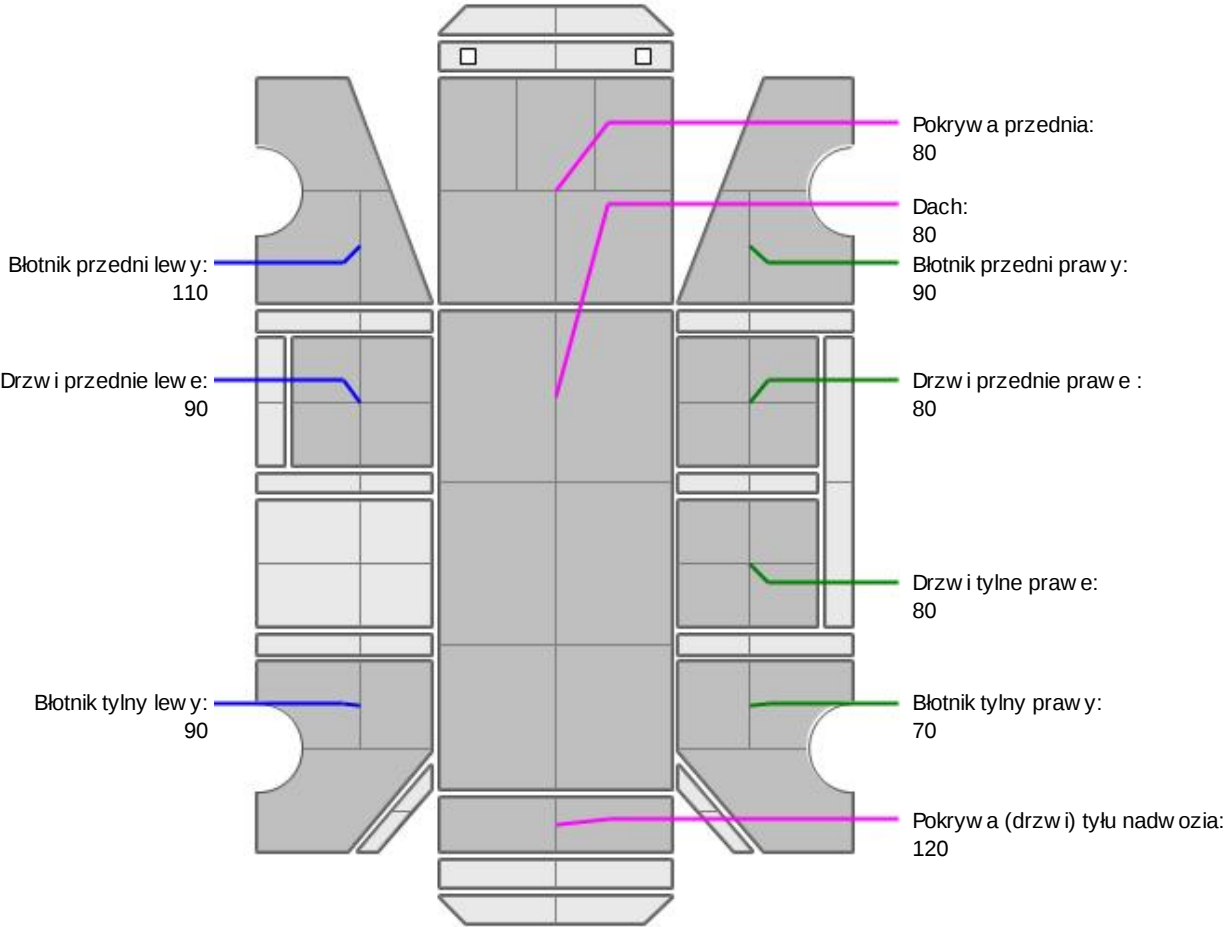
NADWOZIE – Opis powłoki lakierowej

| L.p. | Nazwa elementu | L / P | Grubość powłoki [µm] | Opis |
| 1 | Pokrywa przednia | | 80 | |
| 2 | Dach | | 80 | |
| 3 | Błotnik przedni | L | 110 | |
| 4 | Drzwi przednie | L | 90 | |
| 5 | Błotnik tylny | L | 90 | |
| 6 | Błotnik przedni | P | 90 | |
| 7 | Drzwi przednie | P | 80 | |
| 8 | Drzwi tylne | P | 80 | |
| 9 | Błotnik tylny | P | 70 | |
| 10 | Pokrywa (drzwi) tyłu nadwozia | | 120 | |
