Nr zlecenia: 61/12/08/2025/CarArena STANDARD

## Poglądowy Raport Stanu Technicznego

Zadanie: Ocena stanu technicznego i określenie wartości rynkowej pojazdu

| DANE IDENTYFIKACYJNE POJAZDU | | Dane: [O] VIII-2025 | |
|---|---|---|---|
| Model pojazdu: | Ceed 1.0 MR`18 E6 | Nr Info-Ekspert: | 052-01215 |

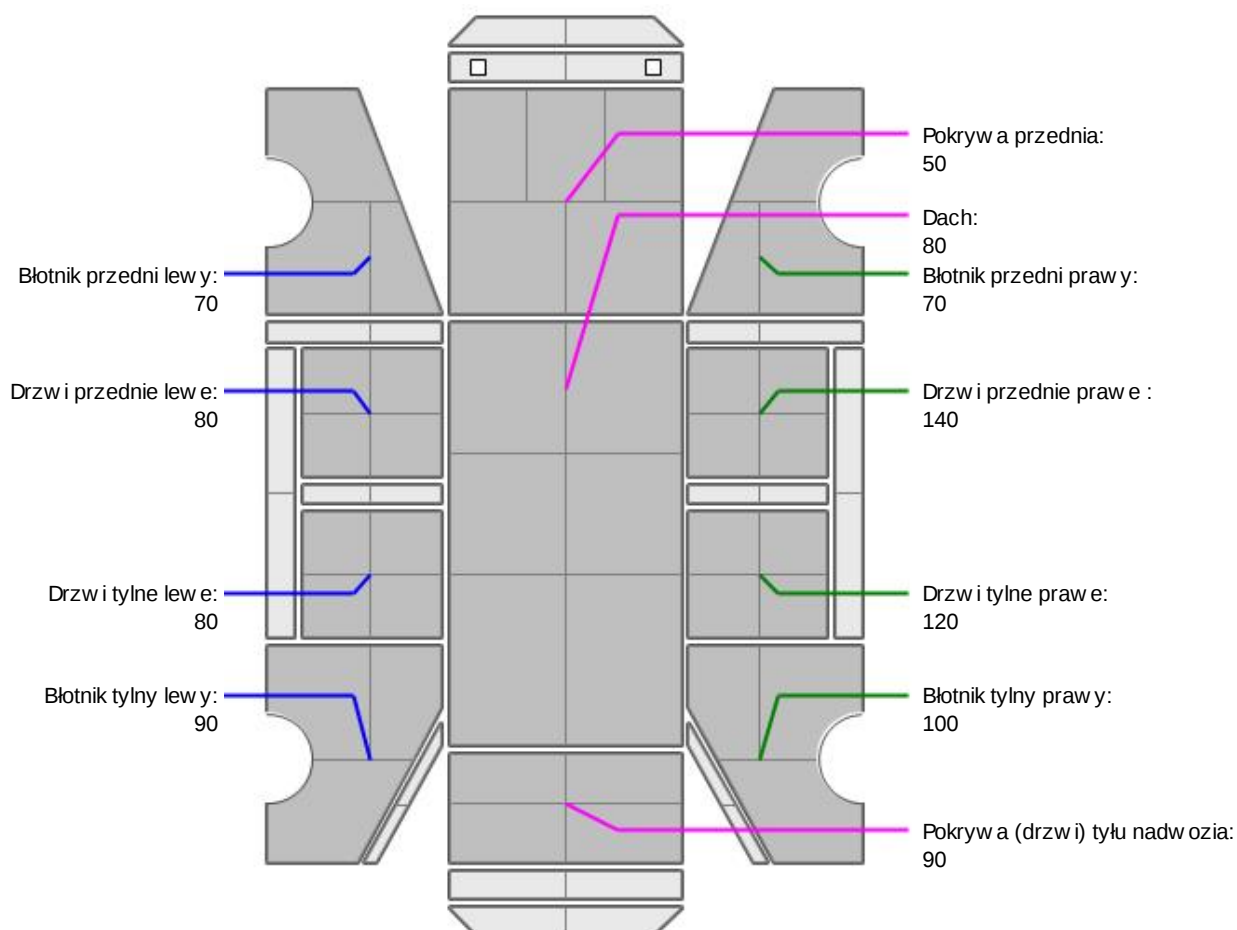
## NADWOZIE – Opis powłoki lakierowej

| L.p. | Nazwa elementu | L / P | Grubość powłoki [ $\mu\text{m}$ ] | Opis |
| 1 | Pokrywa przednia | | 50 | |
| 2 | Dach | | 80 | |
| 3 | Błotnik przedni | L | 70 | |
| 4 | Drzwi przednie | L | 80 | |
| 5 | Drzwi tylne | L | 80 | |
| 6 | Błotnik tylny | L | 90 | |
| 7 | Błotnik przedni | P | 70 | |
| 8 | Drzwi przednie | P | 140 | |
| 9 | Drzwi tylne | P | 120 | |
| 10 | Błotnik tylny | P | 100 | |
| 11 | Pokrywa (drzwi) tyłu nadwozia | | 90 | |

Podane przedziały grubości powłoki lakierowej, dotyczą punktów pomiarowych. Nie mogą być traktowane jako gwarancja, że grubość powłoki lakierowej w innych punktach nie wykracza poza te przedziały. Pomiar powłoki lakierowej został wykonany urządzeniem będącym w posiadaniu rzeczoznawcy. Pomiar wykonany innym przyrządem może się różnić.
