Nr zlecenia: 25/26/08/2025/CarArena STANDARD

## Wycena wartości

Zadanie: Ocena stanu technicznego i określenie wartości rynkowej pojazdu

| DANE IDENTYFIKACYJNE POJAZDU | | Dane: [O] IX-2025 | |
|---|---|---|---|
| Marka: | <b>KIA</b> | Nr rejestracyjny: | <b>W018LG</b> |

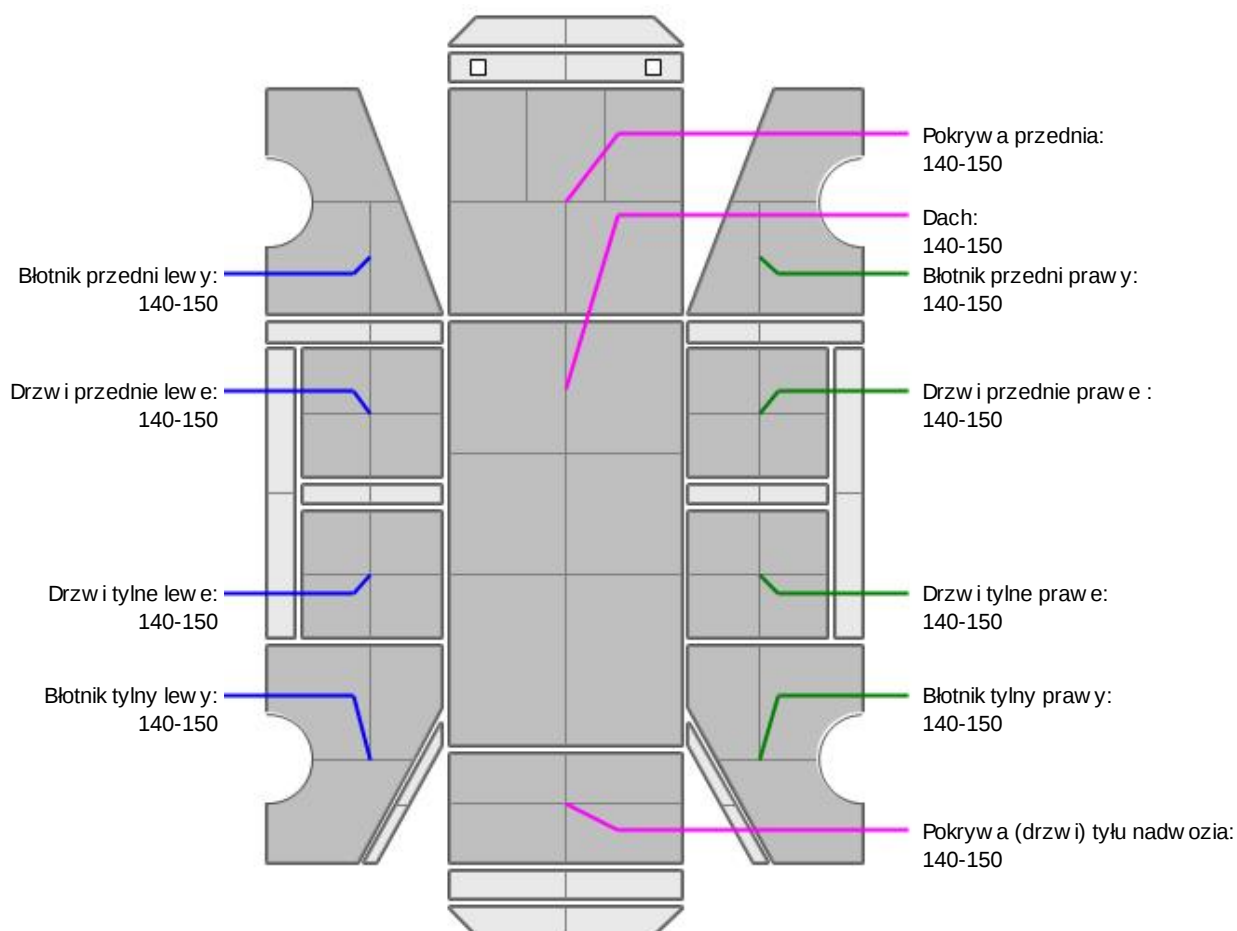
## NADWOZIE – Opis powłoki lakierowej

Podane przedziały grubości powłoki lakierowej, dotyczą punktów pomiarowych. Nie mogą być traktowane jako gwarancja, że grubość powłoki lakierowej w innych punktach nie wykracza poza te przedziały. Pomiar powłoki lakierowej został wykonany urządzeniem będącym w posiadaniu rzeczoznawcy. Pomiar wykonany innym przyrządem może się różnić.
