Nr zlecenia: 55/26/08/2025/CarArena STANDARD

## WYCENA WARTOŚCI

Zadanie: Ocena stanu technicznego i określenie wartości rynkowej pojazdu

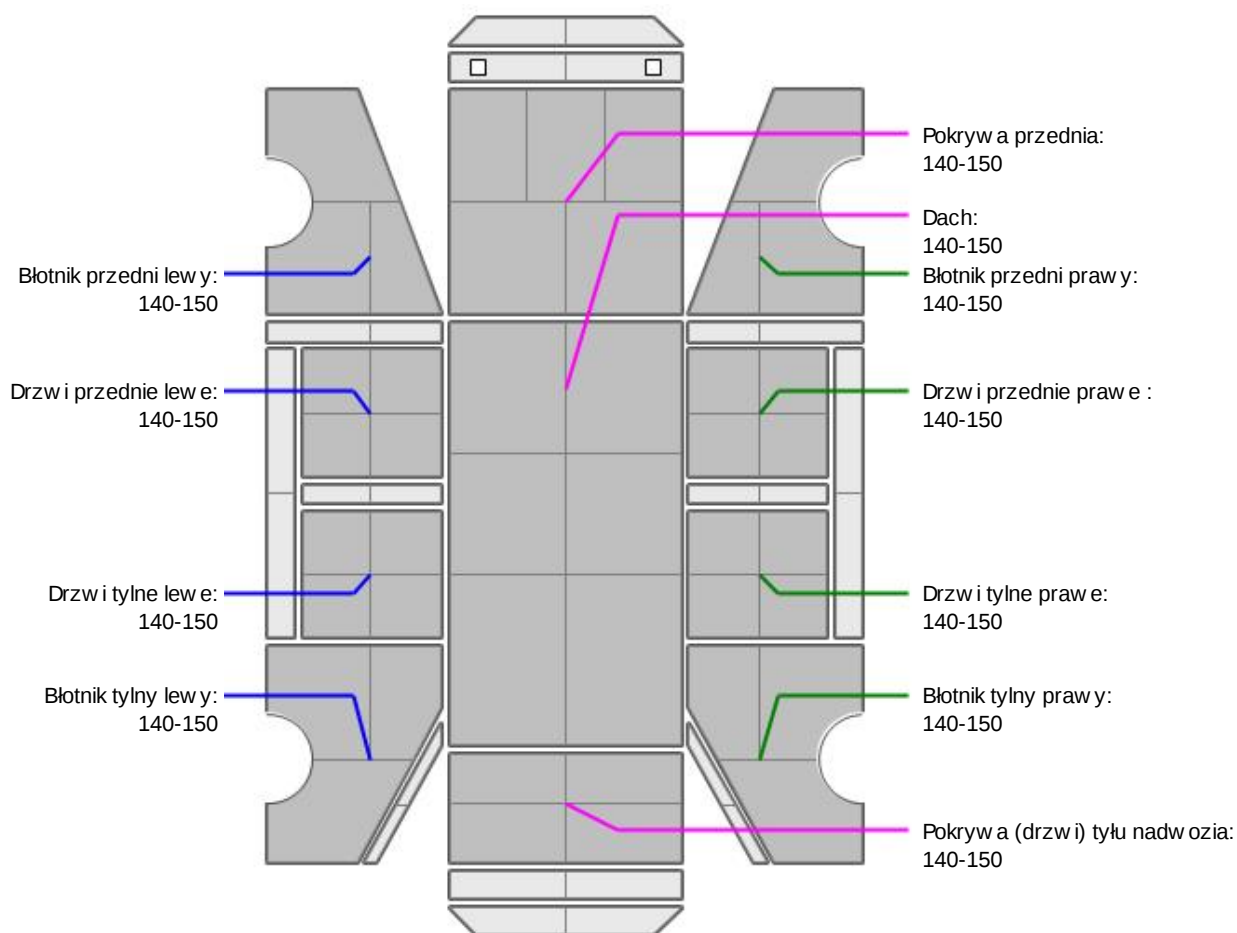
| L.p. | Nazwa elementu | L / P | Grubość powłoki [μm] | Opis |
| 1 | Pokrywa przednia | | 140-150 | |
| 2 | Dach | | 140-150 | |
| 3 | Błotnik przedni | L | 140-150 | |
| 4 | Drzwi przednie | L | 140-150 | |
| 5 | Drzwi tylne | L | 140-150 | |
| 6 | Błotnik tylny | L | 140-150 | |
| 7 | Błotnik przedni | P | 140-150 | |
| 8 | Drzwi przednie | P | 140-150 | |
| 9 | Drzwi tylne | P | 140-150 | |
| 10 | Błotnik tylny | P | 140-150 | |
| 11 | Pokrywa (drzwi) tyłu nadwozia | | 140-150 | |

Podane przedziały grubości powłoki lakierowej, dotyczą punktów pomiarowych. Nie mogą być traktowane jako gwarancja, że grubość powłoki lakierowej w innych punktach nie wykracza poza te przedziały. Pomiar powłoki lakierowej został wykonany urządzeniem będącym w posiadaniu rzeczoznawcy. Pomiar wykonany innym przyrządem może się różnić.
