Nr zlecenia: 46/26/08/2025/CarArena STANDARD

## WYCENA WARTOŚCI

Zadanie: Ocena stanu technicznego i określenie wartości rynkowej pojazdu

| DANE IDENTYFIKACYJNE POJAZDU | | Dane: [O] VIII-2025 | |
|---|---|---|---|
| Model pojazdu: | <b>Ceed 1.0 MR`18 E6</b> | Nr Info-Ekspert: | <b>052-01215</b> |

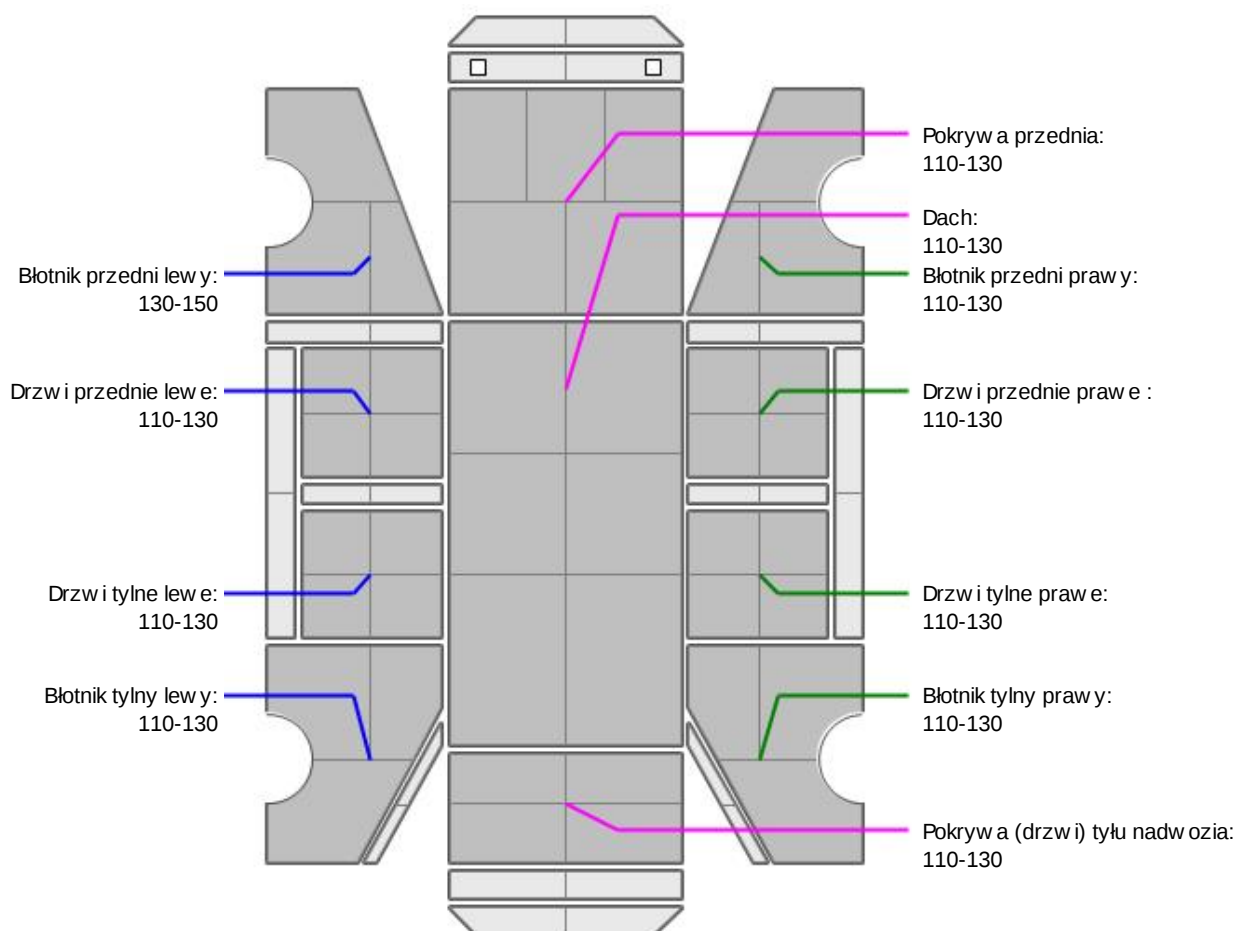
## NADWOZIE – Opis powłoki lakierowej

| L.p. | Nazwa elementu | L / P | Grubość powłoki [μm] | Opis |
| 1 | Pokrywa przednia | | 110-130 | |
| 2 | Dach | | 110-130 | |
| 3 | Błotnik przedni | L | 130-150 | |
| 4 | Drzwi przednie | L | 110-130 | |
| 5 | Drzwi tylne | L | 110-130 | |
| 6 | Błotnik tylny | L | 110-130 | |
| 7 | Błotnik przedni | P | 110-130 | |
| 8 | Drzwi przednie | P | 110-130 | |
| 9 | Drzwi tylne | P | 110-130 | |
| 10 | Błotnik tylny | P | 110-130 | |
| 11 | Pokrywa (drzwi) tyłu nadwozia | | 110-130 | |

Podane przedziały grubości powłoki lakierowej, dotyczą punktów pomiarowych. Nie mogą być traktowane jako gwarancja, że grubość powłoki lakierowej w innych punktach nie wykracza poza te przedziały. Pomiar powłoki lakierowej został wykonany urządzeniem będącym w posiadaniu rzeczoznawcy. Pomiar wykonany innym przyrządem może się różnić.
