Nr zlecenia: 36/26/08/2025/CarArena STANDARD

## Poglądowy Raport Stanu Technicznego

Zadanie: Ocena stanu technicznego i określenie wartości rynkowej pojazdu

| DANE IDENTYFIKACYJNE POJAZDU | | Dane: [O] VIII-2025 | |
|---|---|---|---|
| Marka: | <b>KIA</b> | Nr rejestracyjny: | <b>WI693LF</b> |

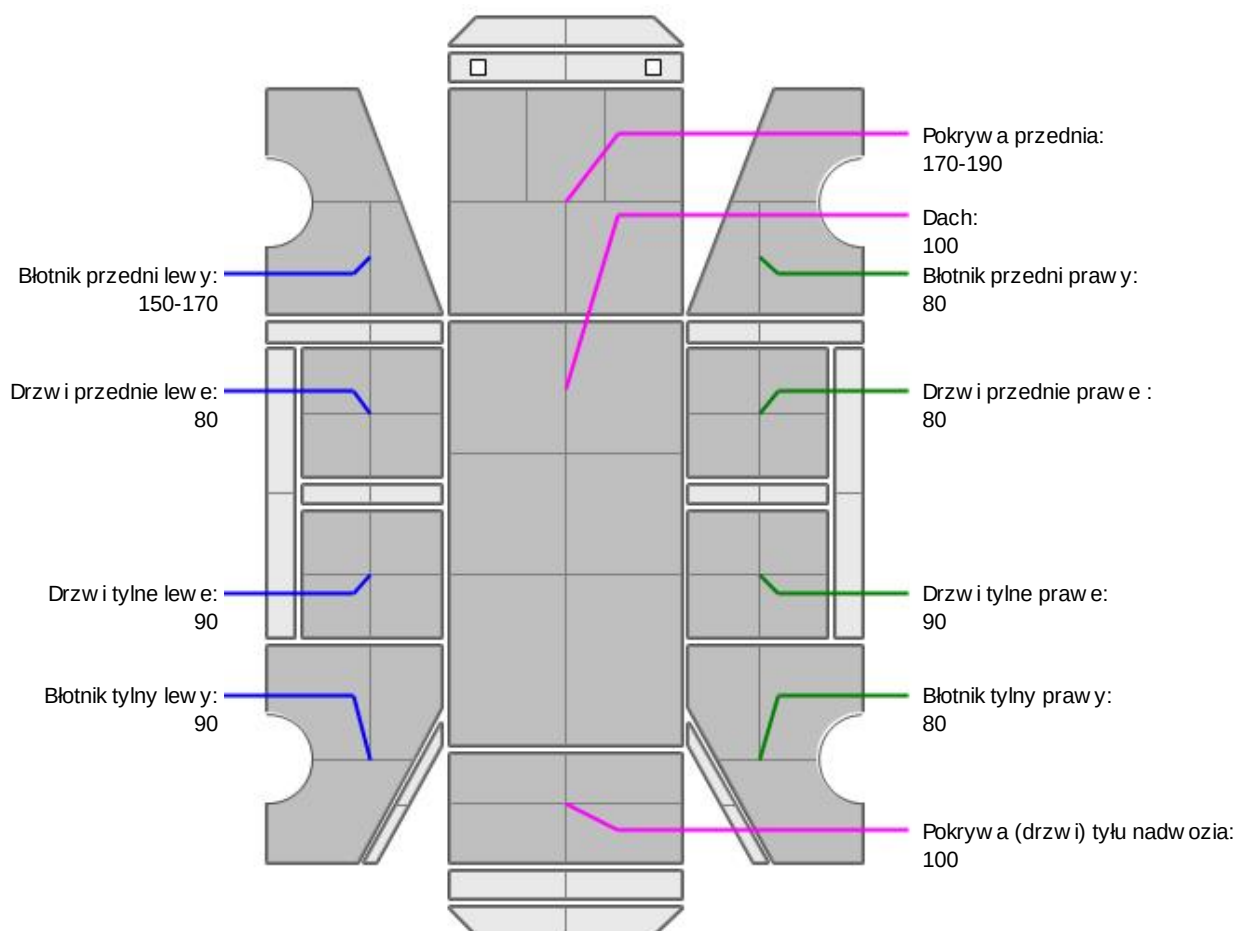
**NADWOZIE – Opis powłoki lakierowej**

| L.p. | Nazwa elementu | L / P | Grubość powłoki [ $\mu\text{m}$ ] | Opis |
| 1 | Pokrywa przednia | | 170-190 | |
| 2 | Dach | | 100 | |
| 3 | Błotnik przedni | L | 150-170 | |
| 4 | Drzwi przednie | L | 80 | |
| 5 | Drzwi tylne | L | 90 | |
| 6 | Błotnik tylny | L | 90 | |
| 7 | Błotnik przedni | P | 80 | |
| 8 | Drzwi przednie | P | 80 | |
| 9 | Drzwi tylne | P | 90 | |
| 10 | Błotnik tylny | P | 80 | |
| 11 | Pokrywa (drzwi) tyłu nadwozia | | 100 | |
