Nr zlecenia: 38/22/08/2025/CarArena STANDARD

## Poglądowy raport stanu technicznego

Zadanie: Ocena stanu technicznego i określenie wartości rynkowej pojazdu

| DANE IDENTYFIKACYJNE POJAZDU | | Dane: [O] VIII-2025 | |
|---|---|---|---|
| Marka: | SKODA | Nr rejestracyjny: | WY1899K |

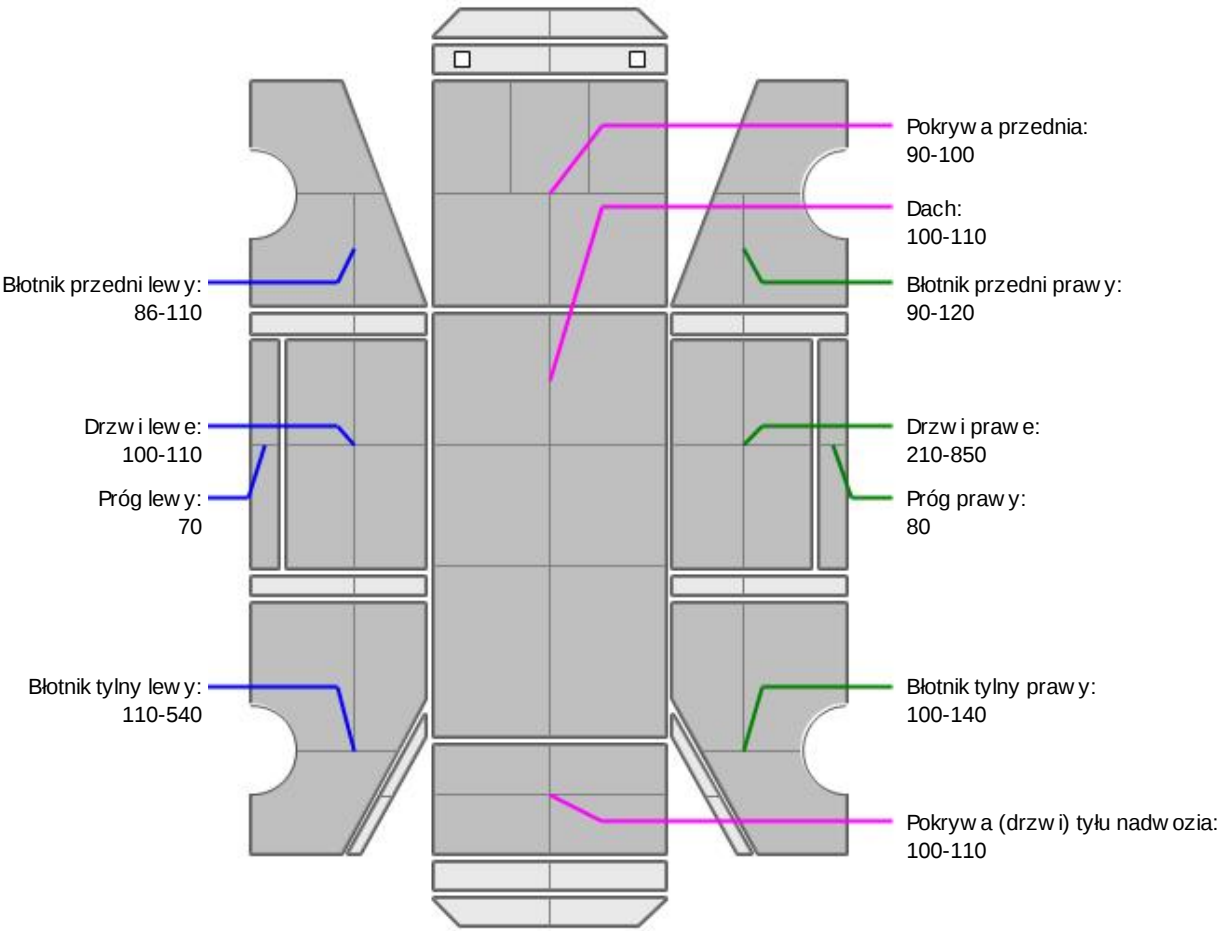
| L.p. | Nazwa elementu | L / P | Grubość powłoki [µm] | Opis |
| 1 | Pokrywa przednia | | 90-100 | |
| 2 | Dach | | 100-110 | |
| 3 | Błotnik przedni | L | 86-110 | |
| 4 | Próg | L | 70 | |

| 5 | Drzwi | L | 100-110 | |
| 6 | Błotnik tylny | L | 110-540 | |
| 7 | Błotnik przedni | P | 90-120 | |
| 8 | Próg | P | 80 | |
| 9 | Drzwi | P | 210-850 | |
| 10 | Błotnik tylny | P | 100-140 | |
| 11 | Pokrywa (drzwi) tyłu nadwozia | | 100-110 | |

Podane przedziały grubości powłoki lakierowej, dotyczą punktów pomiarowych. Nie mogą być traktowane jako gwarancja, że grubość powłoki lakierowej w innych punktach nie wykracza poza te przedziały. Pomiar powłoki lakierowej został wykonany urządzeniem będącym w posiadaniu rzeczoznawcy. Pomiar wykonany innym przyrządem może się różnić.
