## P o g l ą d o w y   R a p o r t   S t a n u   T e c h n i c z n e g o

Zadanie: Ocena stanu technicznego i określenie wartości rynkowej pojazdu

| DANE IDENTYFIKACYJNE POJAZDU | | Dane: [O] IX-2025 | |
|---|---|---|---|
| Marka: | <b>SKODA</b> | Nr rejestracyjny: | <b>WE4J442</b> |
| Model pojazdu: | <b>Superb III 2.0 TDI MR`20 E6d</b> | Nr Info-Ekspert: | <b>034-04428</b> |

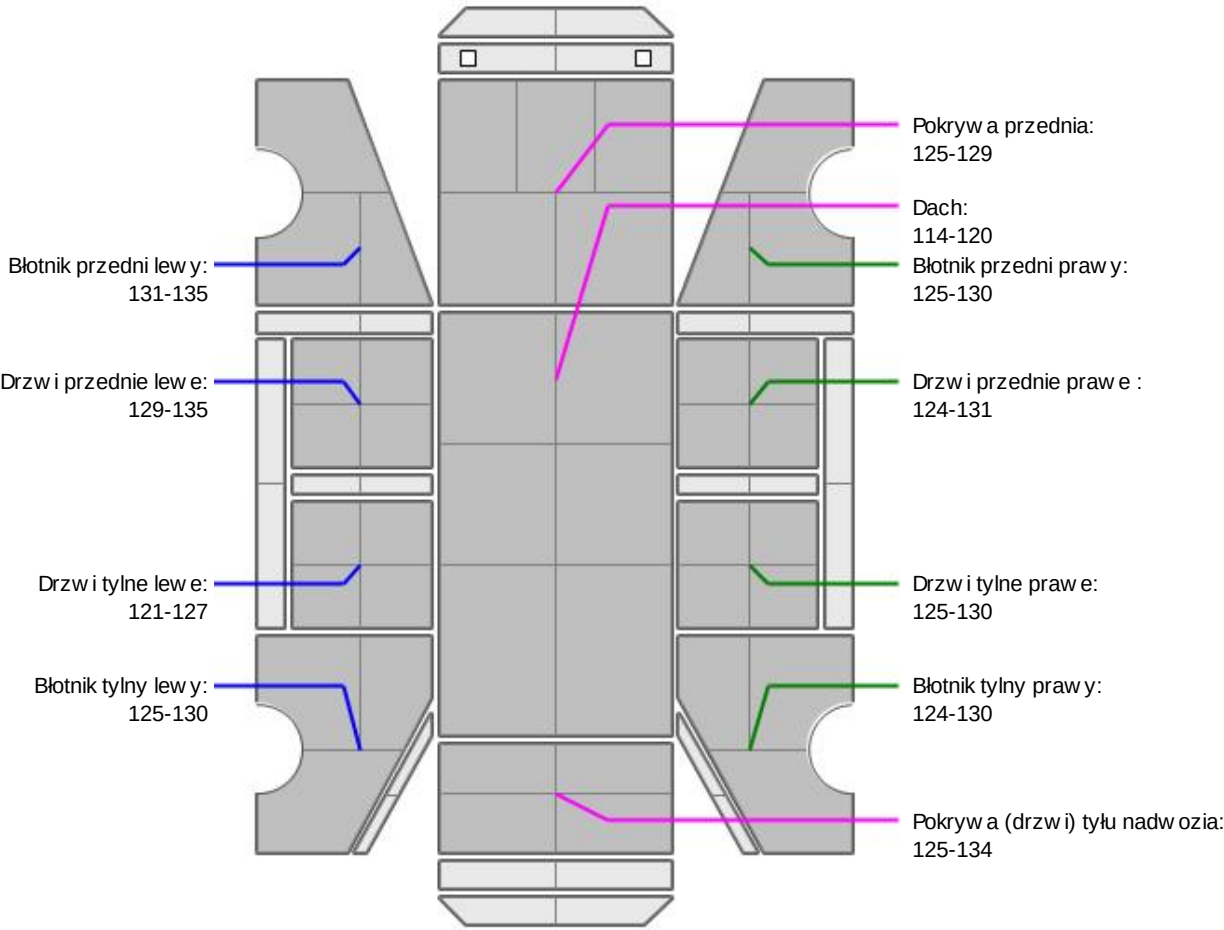
NADWOZIE – Opis powłoki lakierowej

| L.p. | Nazwa elementu | L / P | Grubość powłoki<br>[µm] | Opis |
| 1 | Pokrywa przednia | | 125-129 | |
| 2 | Dach | | 114-120 | |
| 3 | Błotnik przedni | L | 131-135 | |
| 4 | Drzwi przednie | L | 129-135 | |
| 5 | Drzwi tylne | L | 121-127 | |
| 6 | Błotnik tylny | L | 125-130 | |
| 7 | Błotnik przedni | P | 125-130 | |
| 8 | Drzwi przednie | P | 124-131 | |

| 9 | Drzwi tylne | P | 125-130 | |
| 10 | Błotnik tylny | P | 124-130 | |
| 11 | Pokrywa (drzwi) tyłu nadwozia | | 125-134 | |

Podane przedziały grubości powłoki lakierowej, dotyczą punktów pomiarowych. Nie mogą być traktowane jako gwarancja, że grubość powłoki lakierowej w innych punktach nie wykracza poza te przedziały. Pomiar powłoki lakierowej został wykonany urządzeniem będącym w posiadaniu rzeczoznawcy. Pomiar wykonany innym przyrządem może się różnić.
