## Poglądowy raport stanu technicznego

Zadanie: Ocena stanu technicznego i określenie wartości rynkowej pojazdu

| DANE IDENTYFIKACYJNE POJAZDU | | Dane: [D] VIII-2025 | |
|---|---|---|---|
| Marka: | FORD | Nr rejestracyjny: | PZ743SY |
| Model pojazdu: | Tourneo Courier 1.0 MR`18 E6.2 1.8t | Nr Info-Ekspert: | 011-10725 |

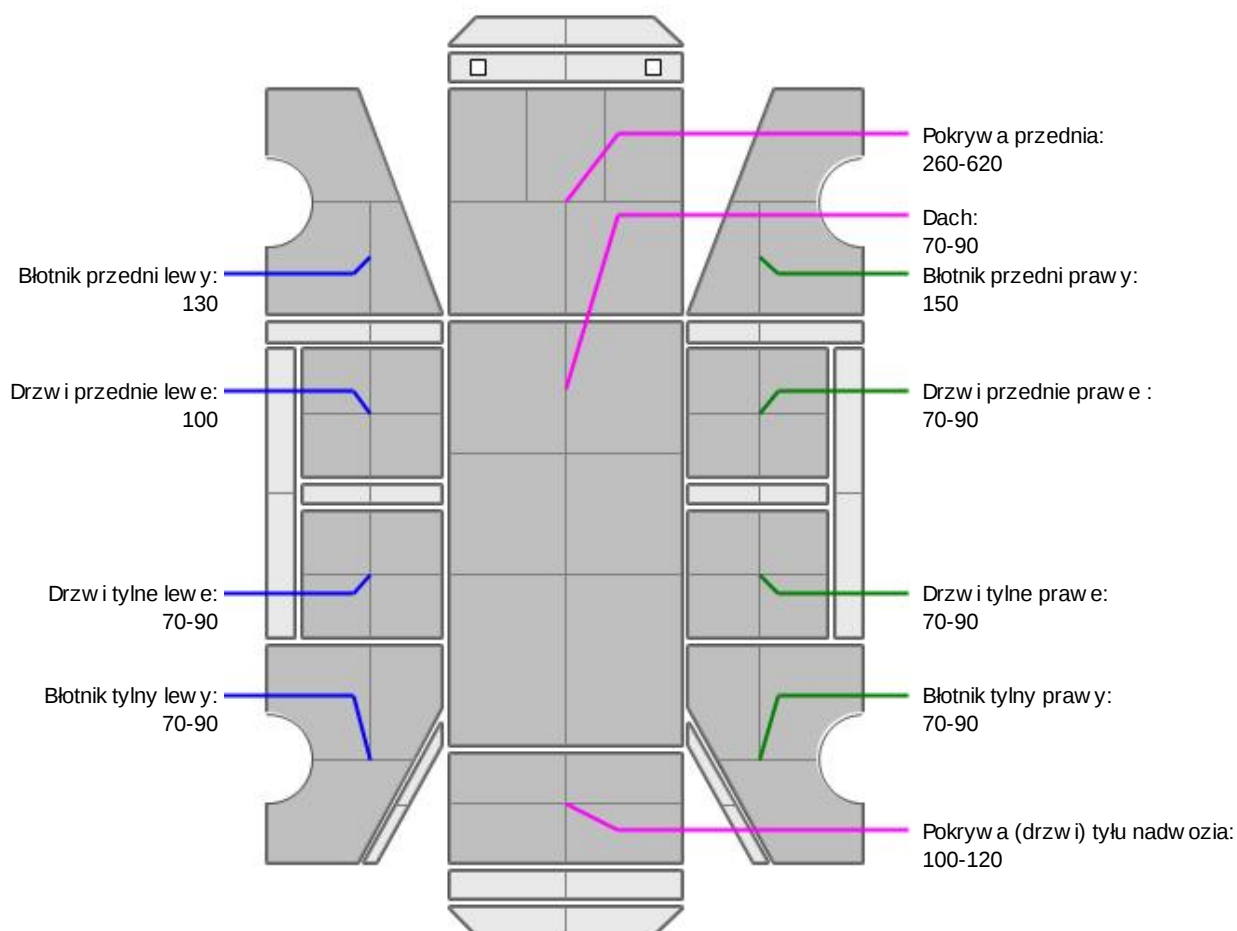
**NADWOZIE – Opis powłoki lakierowej**

| L.p. | Nazwa elementu | L / P | Grubość powłoki [μm] | Opis |
|---|---|---|---|---|
| 1 | Pokrywa przednia | | 260-620 | |
| 2 | Dach | | 70-90 | |
| 3 | Błotnik przedni | L | 130 | |
| 4 | Drzwi przednie | L | 100 | |
| 5 | Drzwi tylne | L | 70-90 | |
| 6 | Błotnik tylny | L | 70-90 | |
| 7 | Błotnik przedni | P | 150 | |
| 8 | Drzwi przednie | P | 70-90 | |
| 9 | Drzwi tylne | P | 70-90 | |
| 10 | Błotnik tylny | P | 70-90 | |
| 11 | Pokrywa (drzwi) tyłu nadwozia | | 100-120 | |
| 12 | Drzwi tyłu nadwozia | | 60 | |
| 13 | Drzwi tyłu nadwozia | | 70 | |

Podane przedziały grubości powłoki lakierowej, dotyczą punktów pomiarowych. Nie mogą być traktowane jako gwarancja, że grubość powłoki lakierowej w innych punktach nie wykracza poza te przedziały. Pomiar powłoki lakierowej został wykonany urządzeniem będącym w posiadaniu rzeczoznawcy. Pomiar wykonany innym przyrządem może się różnić.
