## WYCENA WARTOŚCI

Zadanie: Ocena stanu technicznego i określenie wartości rynkowej pojazdu

| DANE IDENTYFIKACYJNE POJAZDU | | Dane: [O] IX-2025 | |
|---|---|---|---|
| Rodzaj pojazdu: | <b>Samochód osobowy</b> | VIN: | <b>WVWZZZ1KZBP011214</b> |
| Model pojazdu: | <b>Golf VI 1.4 MR`08 E5</b> | Nr Info-Ekspert: | <b>040-05046</b> |

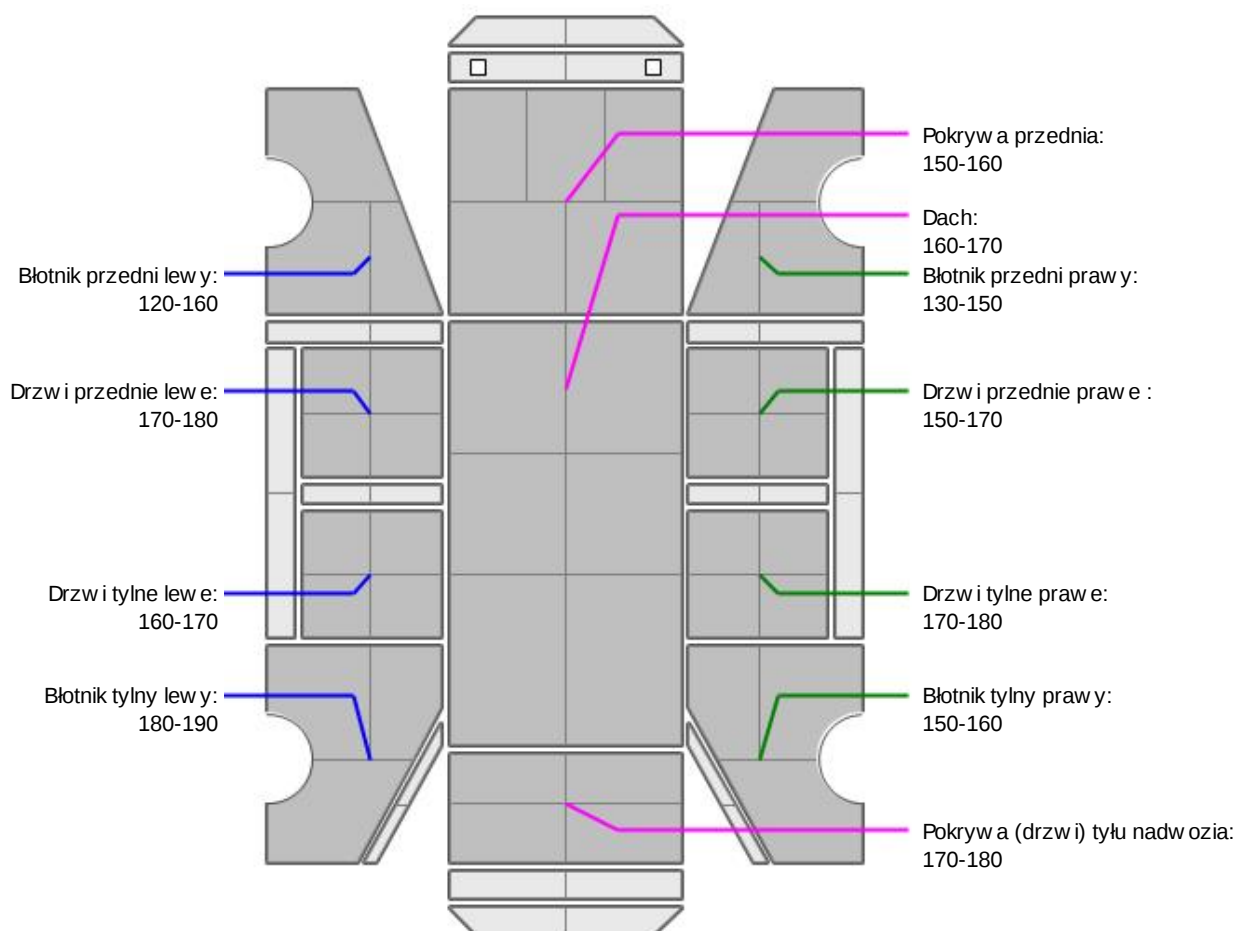
## NADWOZIE – Opis powłoki lakierowej

| L.p. | Nazwa elementu | L / P | Grubość powłoki [μm] | Opis |
| 1 | Pokrywa przednia | | 150-160 | |
| 2 | Dach | | 160-170 | |
| 3 | Błotnik przedni | L | 120-160 | |
| 4 | Drzwi przednie | L | 170-180 | |
| 5 | Drzwi tylne | L | 160-170 | |
| 6 | Błotnik tylny | L | 180-190 | |
| 7 | Błotnik przedni | P | 130-150 | |
| 8 | Drzwi przednie | P | 150-170 | |
| 9 | Drzwi tylne | P | 170-180 | |
| 10 | Błotnik tylny | P | 150-160 | |
| 11 | Pokrywa (drzwi) tyłu nadwozia | | 170-180 | |
