Nr zlecenia: 38/27/08/2025/CarArena STANDARD

## Poglądowy raport stanu technicznego

Zadanie: Ocena stanu technicznego i określenie wartości rynkowej pojazdu

| DANE IDENTYFIKACYJNE POJAZDU | | Dane: [O] VIII-2025 | |
|---|---|---|---|
| Marka: | <b>FORD</b> | Nr rejestracyjny: | <b>PZ169PV</b> |

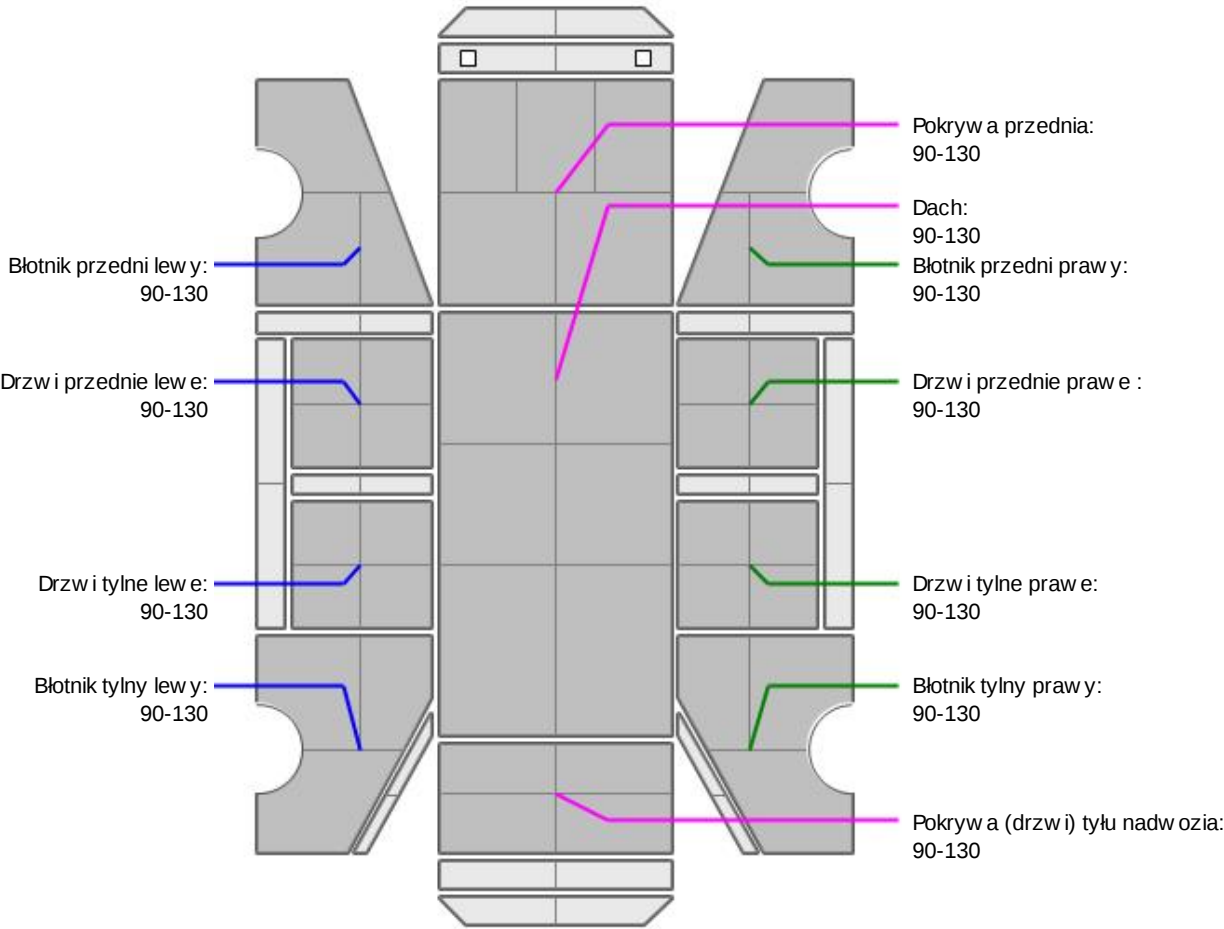
NADWOZIE – Opis powłoki lakierowej

| L.p. | Nazwa elementu | L / P | Grubość powłoki [μm] | Opis |
| 1 | Pokrywa przednia | | 90-130 | |
| 2 | Dach | | 90-130 | |
| 3 | Błotnik przedni | L | 90-130 | |
| 4 | Drzwi przednie | L | 90-130 | |
| 5 | Drzwi tylne | L | 90-130 | |
| 6 | Błotnik tylny | L | 90-130 | |
| 7 | Błotnik przedni | P | 90-130 | |
| 8 | Drzwi przednie | P | 90-130 | |
| 9 | Drzwi tylne | P | 90-130 | |
| 10 | Błotnik tylny | P | 90-130 | |
| 11 | Pokrywa (drzwi) tyłu nadwozia | | 90-130 | |
| 12 | Drzwi tyłu nadwozia | | 70-90 | |
| 13 | Drzwi tyłu nadwozia | | 70-90 | |

Podane przedziały grubości powłoki lakierowej, dotyczą punktów pomiarowych. Nie mogą być traktowane jako gwarancja, że grubość powłoki lakierowej w innych punktach nie wykracza poza te przedziały. Pomiar powłoki lakierowej został wykonany urządzeniem będącym w posiadaniu rzeczoznawcy. Pomiar wykonany innym przyrządem może się różnić.
