## Poglądowy Raport Stanu Technicznego

Zadanie: Ocena stanu technicznego i określenie wartości rynkowej pojazdu

| DANE IDENTYFIKACYJNE POJAZDU | | Dane: [O] VIII-2025 | |
|---|---|---|---|
| Marka: | SKODA | Nr rejestracyjny: | WX6512A |
| Model pojazdu: | Fabia III 1.0 TSI MR`19 E6d | Nr Info-Ekspert: | 034-04080 |

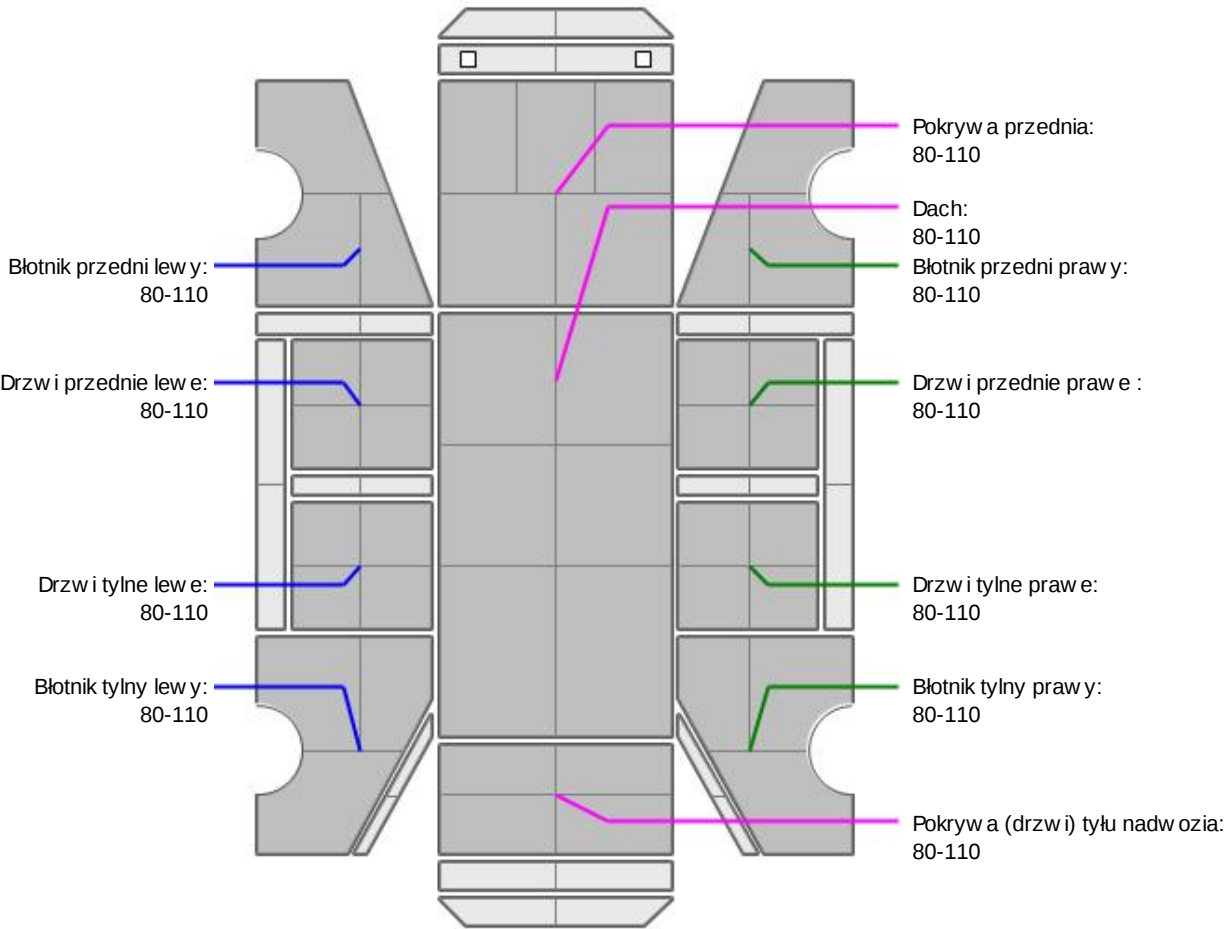
**NADWOZIE – Opis powłoki lakierowej**

| L.p. | Nazwa elementu | L / P | Grubość powłoki [μm] | Opis |
| 1 | Pokrywa przednia | | 80-110 | |
| 2 | Dach | | 80-110 | |
| 3 | Błotnik przedni | L | 80-110 | |
| 4 | Drzwi przednie | L | 80-110 | |
| 5 | Drzwi tylne | L | 80-110 | |
| 6 | Błotnik tylny | L | 80-110 | |
| 7 | Błotnik przedni | P | 80-110 | |
| 8 | Drzwi przednie | P | 80-110 | |
| 9 | Drzwi tylne | P | 80-110 | |
| 10 | Błotnik tylny | P | 80-110 | |
| 11 | Pokrywa (drzwi) tyłu nadwozia | | 80-110 | |

Podane przedziały grubości powłoki lakierowej, dotyczą punktów pomiarowych. Nie mogą być traktowane jako gwarancja, że grubość powłoki lakierowej w innych punktach nie wykracza poza te przedziały. Pomiar powłoki lakierowej został wykonany urządzeniem będącym w posiadaniu rzeczoznawcy. Pomiar wykonany innym przyrządem może się różnić.
