Nr zlecenia: 116/04/08/2025/CarArena STANDARD

## Poglądowy Raport Stanu Technicznego

Zadanie: Ocena stanu technicznego i określenie wartości rynkowej pojazdu

| DANE IDENTYFIKACYJNE POJAZDU | | Dane: [O] VIII-2025 | |
|---|---|---|---|
| Model pojazdu: | <b>Fabia III 1.2 TSI MR`15 E6</b> | Nr Info-Ekspert: | <b>034-02828</b> |

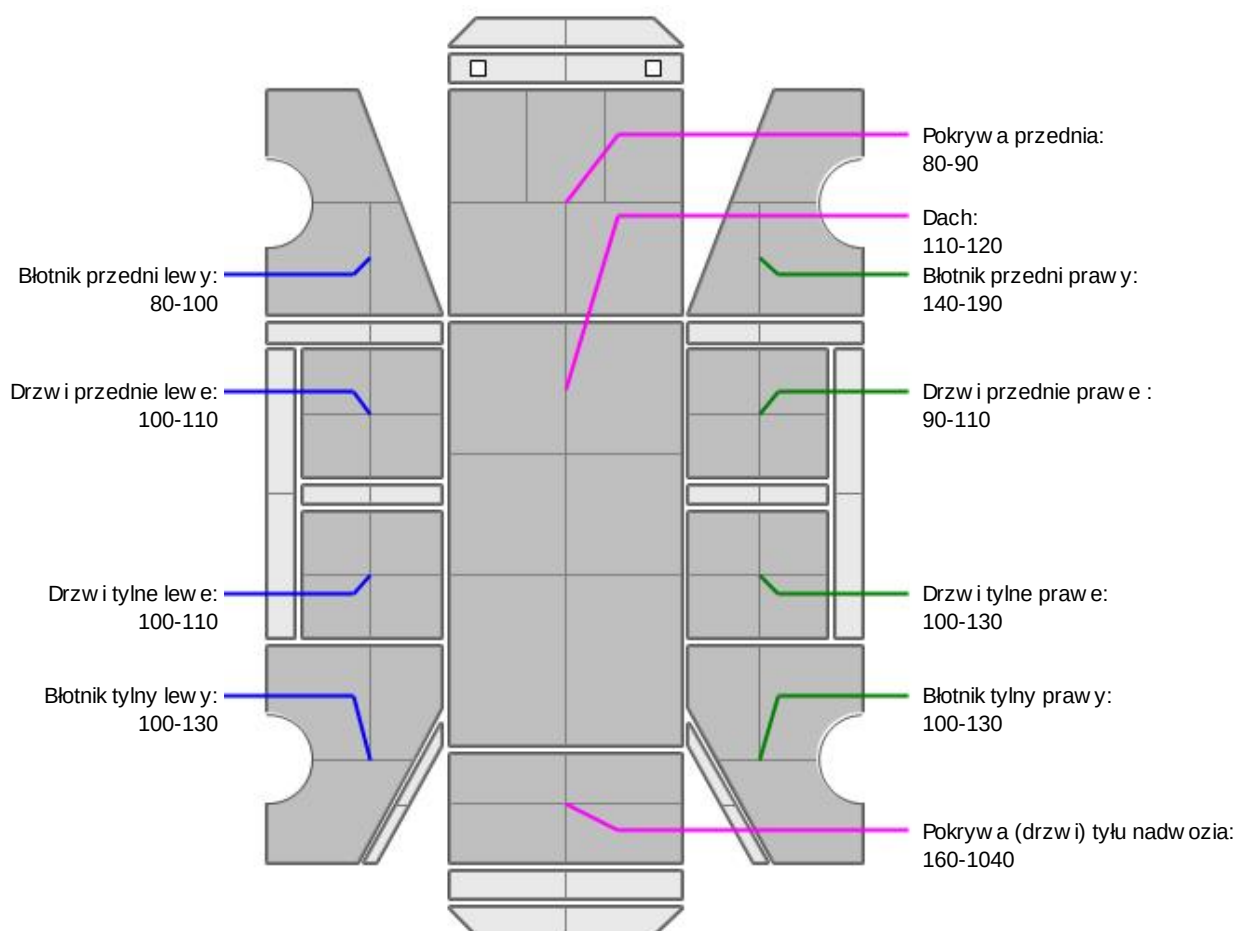
## NADWOZIE – Opis powłoki lakierowej

| L.p. | Nazwa elementu | L / P | Grubość powłoki [μm] | Opis |
| 1 | Pokrywa przednia | | 80-90 | |
| 2 | Dach | | 110-120 | |
| 3 | Błotnik przedni | L | 80-100 | |
| 4 | Drzwi przednie | L | 100-110 | |
| 5 | Drzwi tylne | L | 100-110 | |
| 6 | Błotnik tylny | L | 100-130 | |
| 7 | Błotnik przedni | P | 140-190 | |

| 8 | Drzwi przednie | P | 90-110 | |
| 9 | Drzwi tylne | P | 100-130 | |
| 10 | Błotnik tylny | P | 100-130 | |
| 11 | Pokrywa (drzwi) tyłu nadwozia | | 160-1040 | |

Podane przedziały grubości powłoki lakierowej, dotyczą punktów pomiarowych. Nie mogą być traktowane jako gwarancja, że grubość powłoki lakierowej w innych punktach nie wykracza poza te przedziały. Pomiar powłoki lakierowej został wykonany urządzeniem będącym w posiadaniu rzeczoznawcy. Pomiar wykonany innym przyrządem może się różnić.
