# **P o g l ą d o w y   R a p o r t   S t a n u   T e c h n i c z n e g o**

Zadanie: Ocena stanu technicznego i określenie wartości rynkowej pojazdu

| DANE IDENTYFIKACYJNE POJAZDU | | Dane: [D] VIII-2025 | |
|---|---|---|---|
| Rodzaj pojazdu: | Samochód ciężarowy do 3.5t | VIN: | Z F A 2 2 5 0 0 0 0 6 N 7 8 3 6 3 |
| Model pojazdu: | Fiorino 1.4 MR`16 E6 1.7t | Nr Info-Ekspert: | 045-04615 |

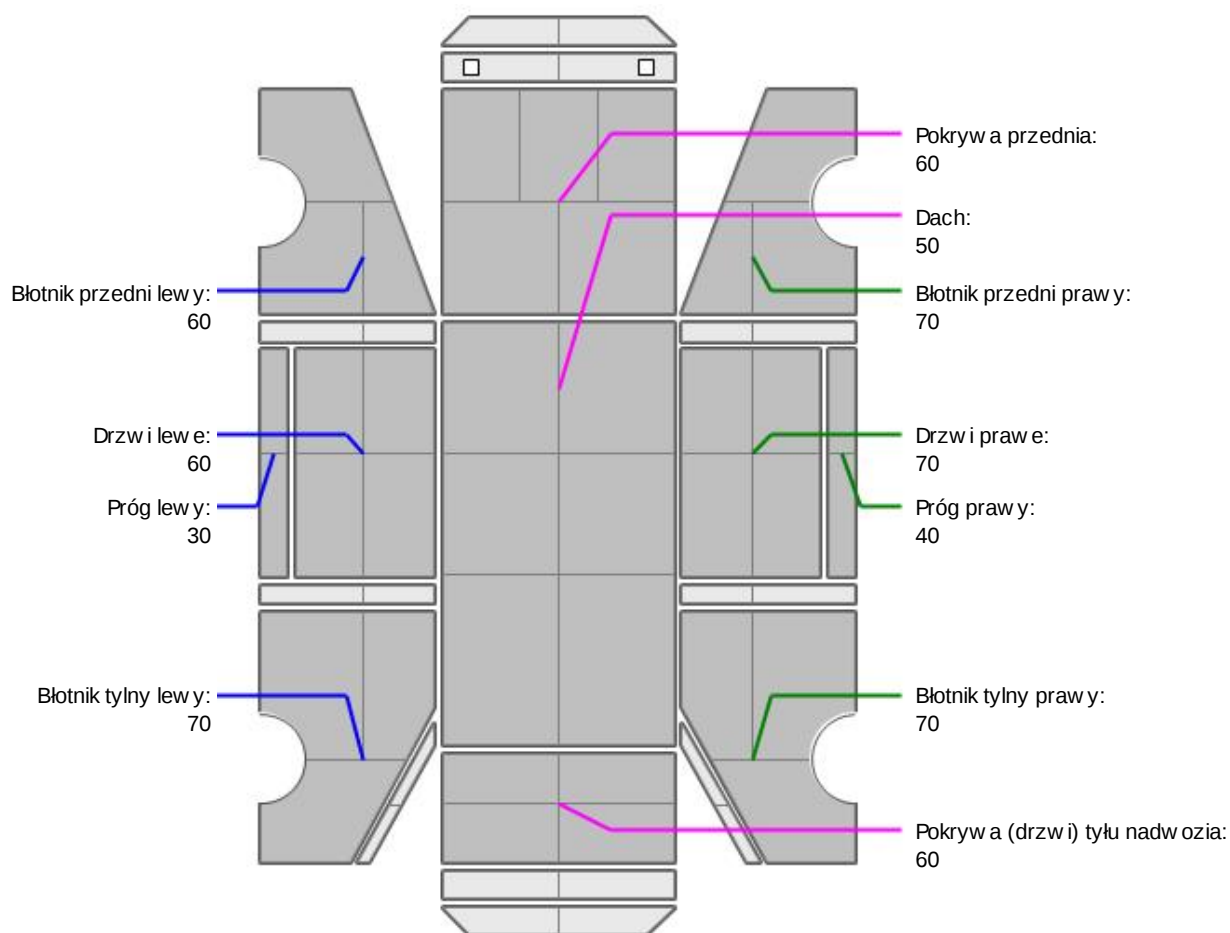
## NADWOZIE – Opis powłoki lakierowej

| L.p. | Nazwa elementu | L / P | Grubość powłoki [μm] | Opis |
| 1 | Pokrywa przednia | | 60 | |
| 2 | Dach | | 50 | |
| 3 | Błotnik przedni | L | 60 | |
| 4 | Próg | L | 30 | |
| 5 | Drzwi | L | 60 | |
| 6 | Błotnik tylny | L | 70 | |
| 7 | Błotnik przedni | P | 70 | |
| 8 | Próg | P | 40 | |
| 9 | Drzwi | P | 70 | |
| 10 | Błotnik tylny | P | 70 | |
| 11 | Pokrywa (drzwi) tyłu nadwozia | | 60 | |
