Nr zlecenia: 82/22/08/2025/CarArena STANDARD

## WYCENA WARTOŚCI

Zadanie: Ocena stanu technicznego i określenie wartości rynkowej pojazdu

| DANE IDENTYFIKACYJNE POJAZDU | | Dane: [O] IX-2025 | |
|---|---|---|---|
| Model pojazdu: | Superb III 2.0 TSI MR`15 E6d | Nr Info-Ekspert: | 034-03369 |

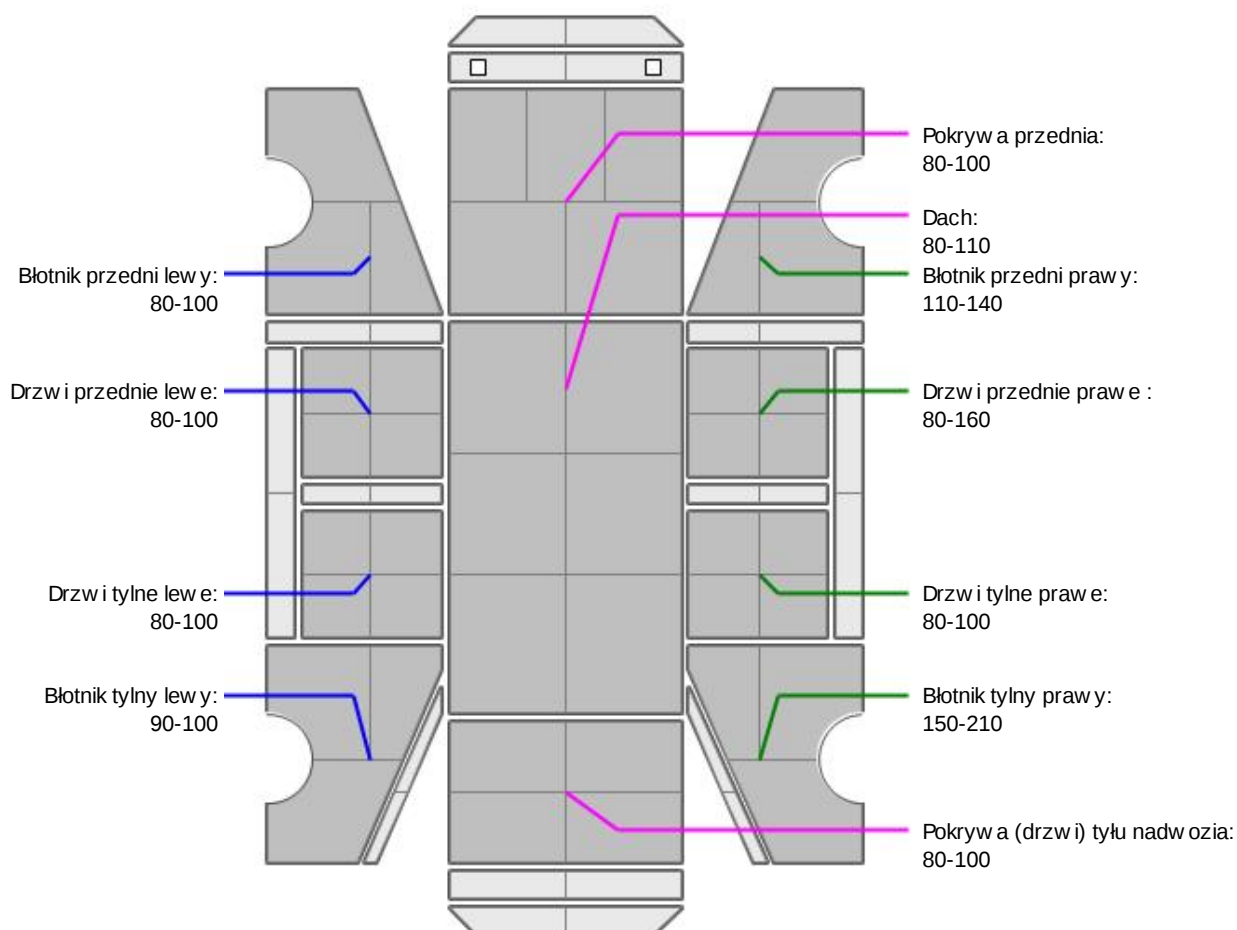
**KABINA KIEROWCY – Opis powłoki lakierowej**

| L.p. | Nazwa elementu | L / P | Grubość powłoki [μm] | Opis |
| 1 | Pokrywa przednia | | 80-100 | |
| 2 | Dach | | 80-110 | |
| 3 | Błotnik przedni | L | 80-100 | |
| 4 | Drzwi przednie | L | 80-100 | |
| 5 | Drzwi tylne | L | 80-100 | |
| 6 | Błotnik tylny | L | 90-100 | |
| 7 | Błotnik przedni | P | 110-140 | |
| 8 | Drzwi przednie | P | 80-160 | |
| 9 | Drzwi tylne | P | 80-100 | |
| 10 | Błotnik tylny | P | 150-210 | |
| 11 | Pokrywa (drzwi) tyłu nadwozia | | 80-100 | |

Podane przedziały grubości powłoki lakierowej, dotyczą punktów pomiarowych. Nie mogą być traktowane jako gwarancja, że grubość powłoki lakierowej w innych punktach nie wykracza poza te przedziały. Pomiar powłoki lakierowej został wykonany urządzeniem będącym w posiadaniu rzeczoznawcy. Pomiar wykonany innym przyrządem może się różnić.
