Nr zlecenia: 84/22/08/2025/CarArena STANDARD

## WYCENA WARTOŚCI

Zadanie: Ocena stanu technicznego i określenie wartości rynkowej pojazdu

| DANE IDENTYFIKACYJNE POJAZDU | | Dane: [O] VIII-2025 | |
|---|---|---|---|
| Model pojazdu: | Fabia III 1.2 TSI MR`15 E6 | Nr Info-Ekspert: | 034-02812 |

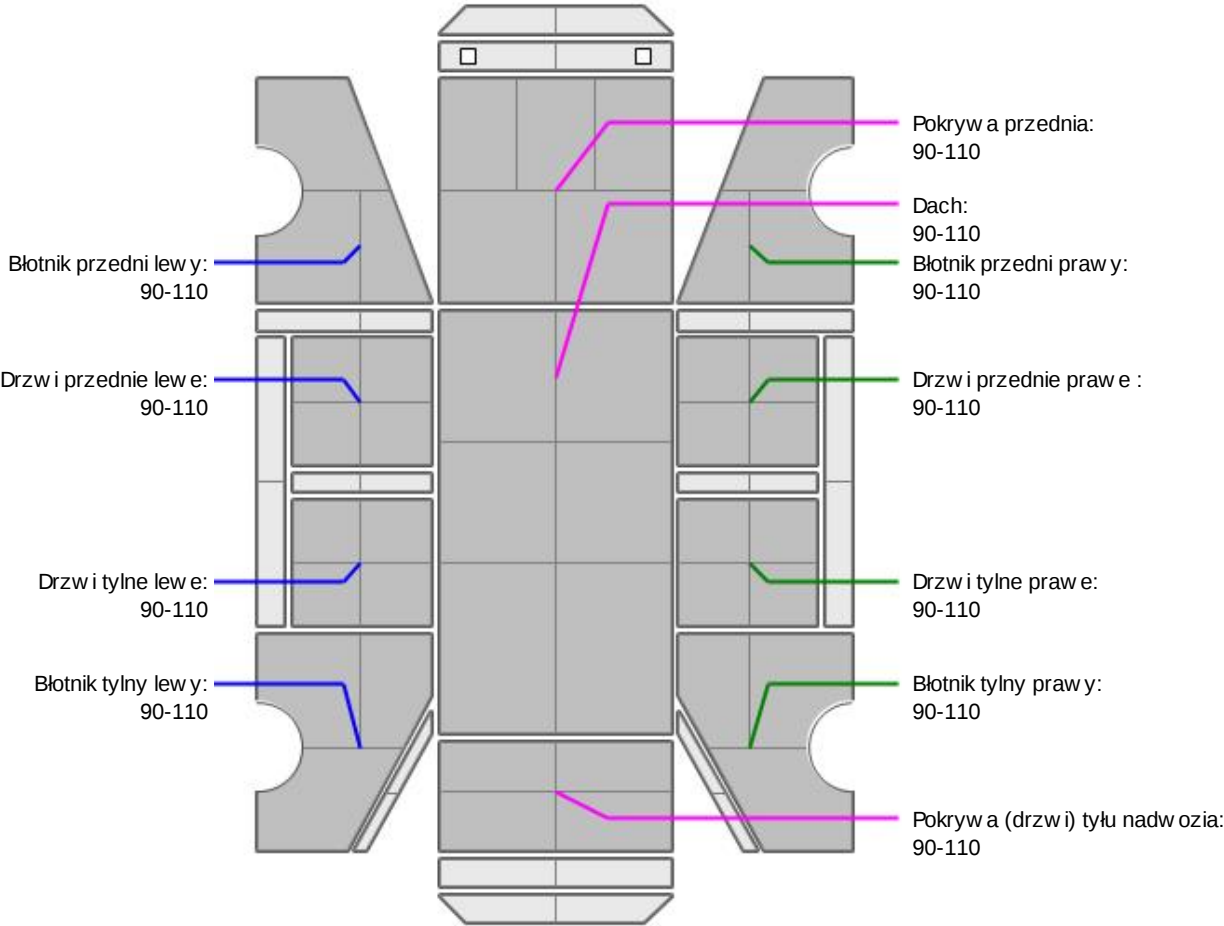
**NADWOZIE – Opis powłoki lakierowej**

| L.p. | Nazwa elementu | L / P | Grubość powłoki [µm] | Opis |
|---|---|---|---|---|
| 1 | Pokrywa przednia | | 90-110 | |
| 2 | Dach | | 90-110 | |
| 3 | Błotnik przedni | L | 90-110 | |

| 4 | Drzwi przednie | L | 90-110 | |
| 5 | Drzwi tylne | L | 90-110 | |
| 6 | Błotnik tylny | L | 90-110 | |
| 7 | Błotnik przedni | P | 90-110 | |
| 8 | Drzwi przednie | P | 90-110 | |
| 9 | Drzwi tylne | P | 90-110 | |
| 10 | Błotnik tylny | P | 90-110 | |
| 11 | Pokrywa (drzwi) tyłu nadwozia | | 90-110 | |

Podane przedziały grubości powłoki lakierowej, dotyczą punktów pomiarowych. Nie mogą być traktowane jako gwarancja, że grubość powłoki lakierowej w innych punktach nie wykracza poza te przedziały. Pomiar powłoki lakierowej został wykonany urządzeniem będącym w posiadaniu rzeczoznawcy. Pomiar wykonany innym przyrządem może się różnić.
