Nr zlecenia: 100/01/09/2025/CarArena STANDARD

## Poglądowy raport stanu technicznego

Zadanie: Ocena stanu technicznego i określenie wartości rynkowej pojazdu

| DANE IDENTYFIKACYJNE POJAZDU | | Dane: [O] IX-2025 | |
|---|---|---|---|
| Model pojazdu: | Mondeo 1.5 EcoBoost MR`15 E6 | Nr Info-Ekspert: | 011-10627 |

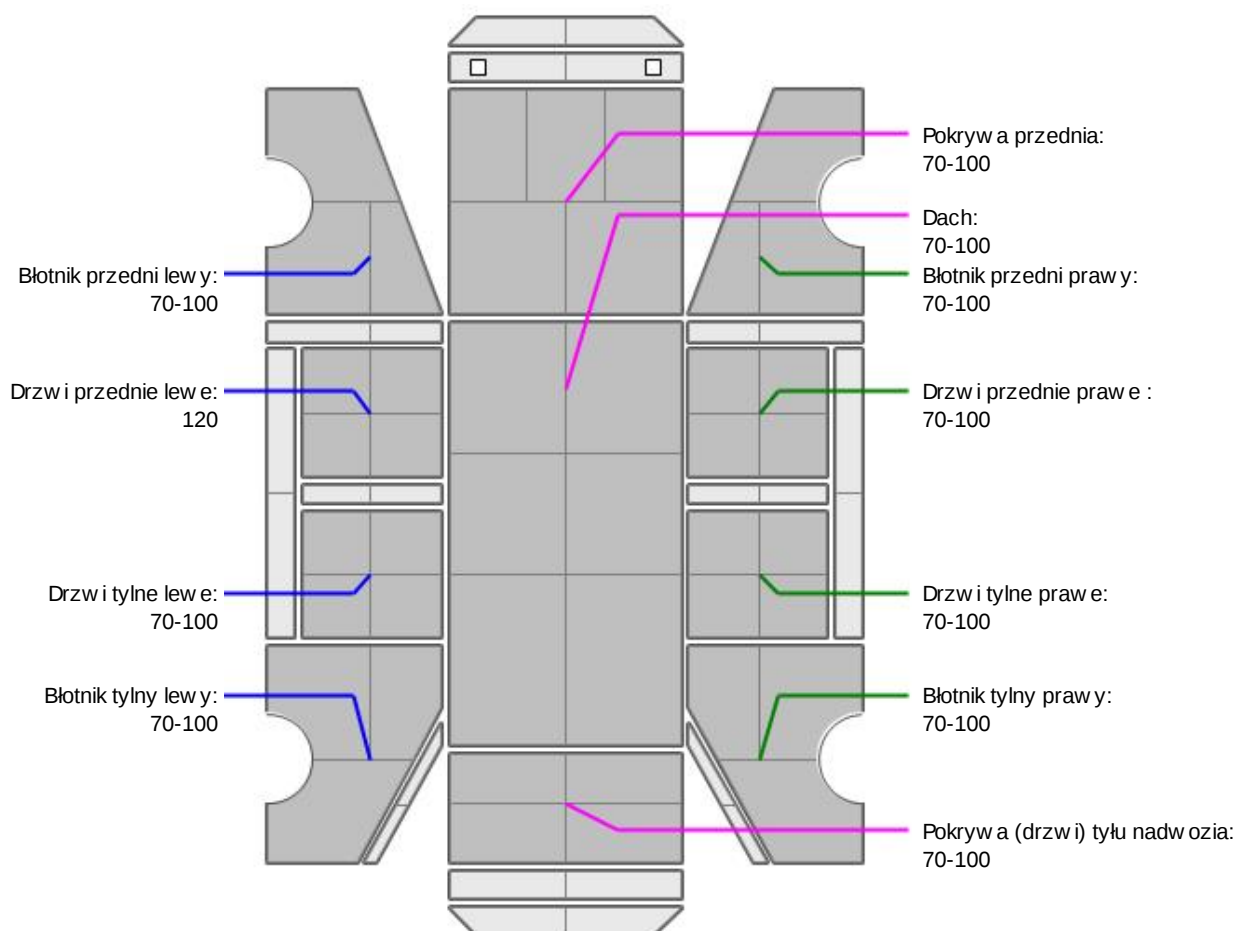
## NADWOZIE – Opis powłoki lakierowej

| L.p. | Nazwa elementu | L / P | Grubość powłoki [μm] | Opis |
| 1 | Pokrywa przednia | | 70-100 | |
| 2 | Dach | | 70-100 | |
| 3 | Błotnik przedni | L | 70-100 | |
| 4 | Drzwi przednie | L | 120 | |
| 5 | Drzwi tylne | L | 70-100 | |
| 6 | Błotnik tylny | L | 70-100 | |
| 7 | Błotnik przedni | P | 70-100 | |
| 8 | Drzwi przednie | P | 70-100 | |
| 9 | Drzwi tylne | P | 70-100 | |
| 10 | Błotnik tylny | P | 70-100 | |
| 11 | Pokrywa (drzwi) tyłu nadwozia | | 70-100 | |
| 12 | Drzwi tyłu nadwozia | | 60 | |
| 13 | Drzwi tyłu nadwozia | | 70 | |

Podane przedziały grubości powłoki lakierowej, dotyczą punktów pomiarowych. Nie mogą być traktowane jako gwarancja, że grubość powłoki lakierowej w innych punktach nie wykracza poza te przedziały. Pomiar powłoki lakierowej został wykonany urządzeniem będącym w posiadaniu rzeczoznawcy. Pomiar wykonany innym przyrządem może się różnić.
