## Poglądowy raport stanu technicznego

Zadanie: Ocena stanu technicznego i określenie wartości rynkowej pojazdu

| DANE IDENTYFIKACYJNE POJAZDU | | Dane: [O] VIII-2025 | |
|---|---|---|---|
| Marka: | KIA | Nr rejestracyjny: | W249LF |
| Model pojazdu: | Ceed 1.0 MR`18 E6 | Nr Info-Ekspert: | 052-01215 |

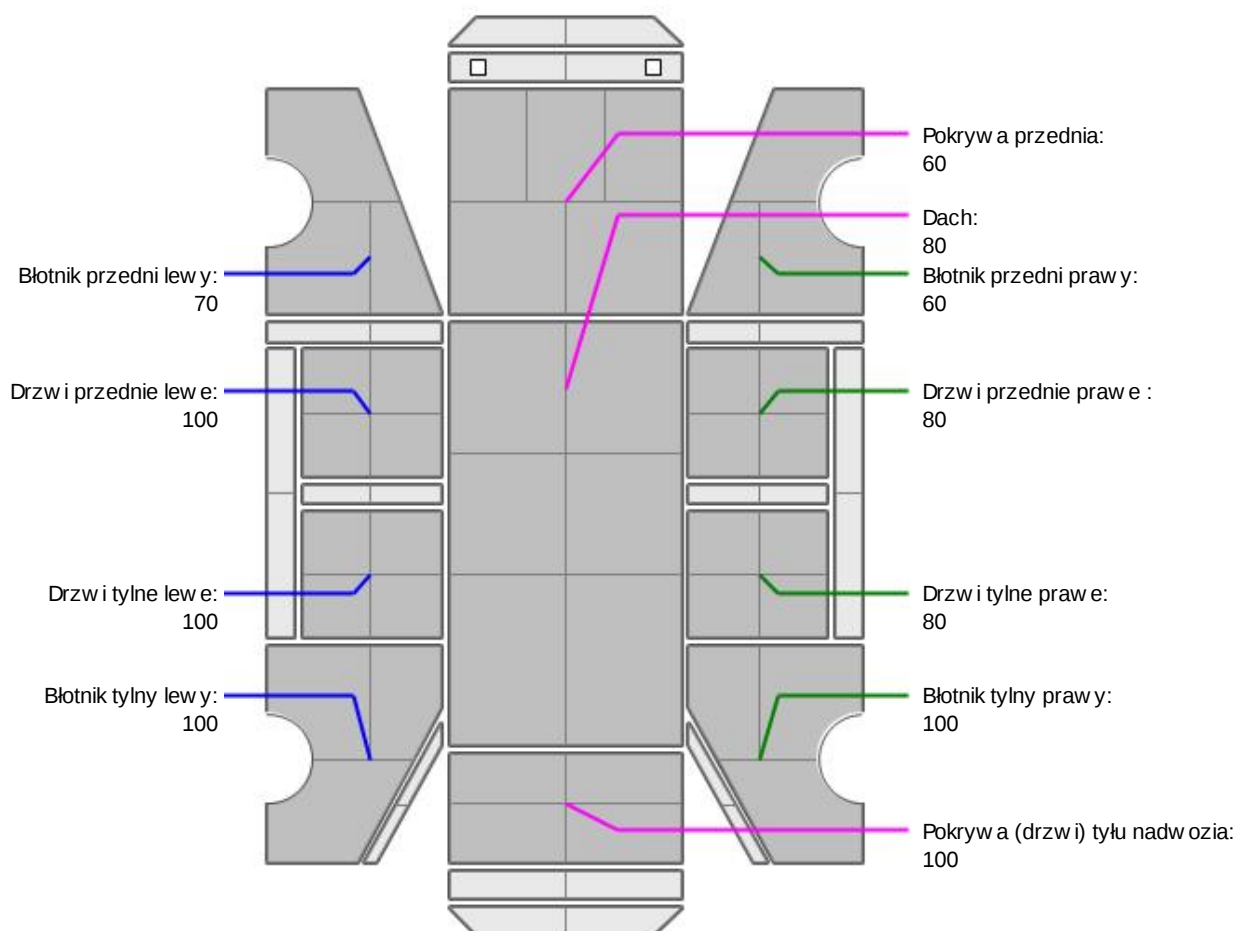
## NADWOZIE – Opis powłoki lakierowej

| L.p. | Nazwa elementu | L / P | Grubość powłoki [ $\mu\text{m}$ ] | Opis |
| 1 | Pokrywa przednia | | 60 | |
| 2 | Dach | | 80 | |
| 3 | Błotnik przedni | L | 70 | |
| 4 | Drzwi przednie | L | 100 | |
| 5 | Drzwi tylne | L | 100 | |
| 6 | Błotnik tylny | L | 100 | |
| 7 | Błotnik przedni | P | 60 | |
| 8 | Drzwi przednie | P | 80 | |
| 9 | Drzwi tylne | P | 80 | |
| 10 | Błotnik tylny | P | 100 | |
| 11 | Pokrywa (drzwi) tyłu nadwozia | | 100 | |
