## Poglądowy raport stanu technicznego

Zadanie: Ocena stanu technicznego i określenie wartości rynkowej pojazdu

| DANE IDENTYFIKACYJNE POJAZDU | | Dane: [O] VII-2025 | |
|---|---|---|---|
| Marka: | TOYOTA | Nr rejestracyjny: | WE912YS |
| Model pojazdu: | Camry Hybrid MR`18 E6d | Nr Info-Ekspert: | 037-03142 |

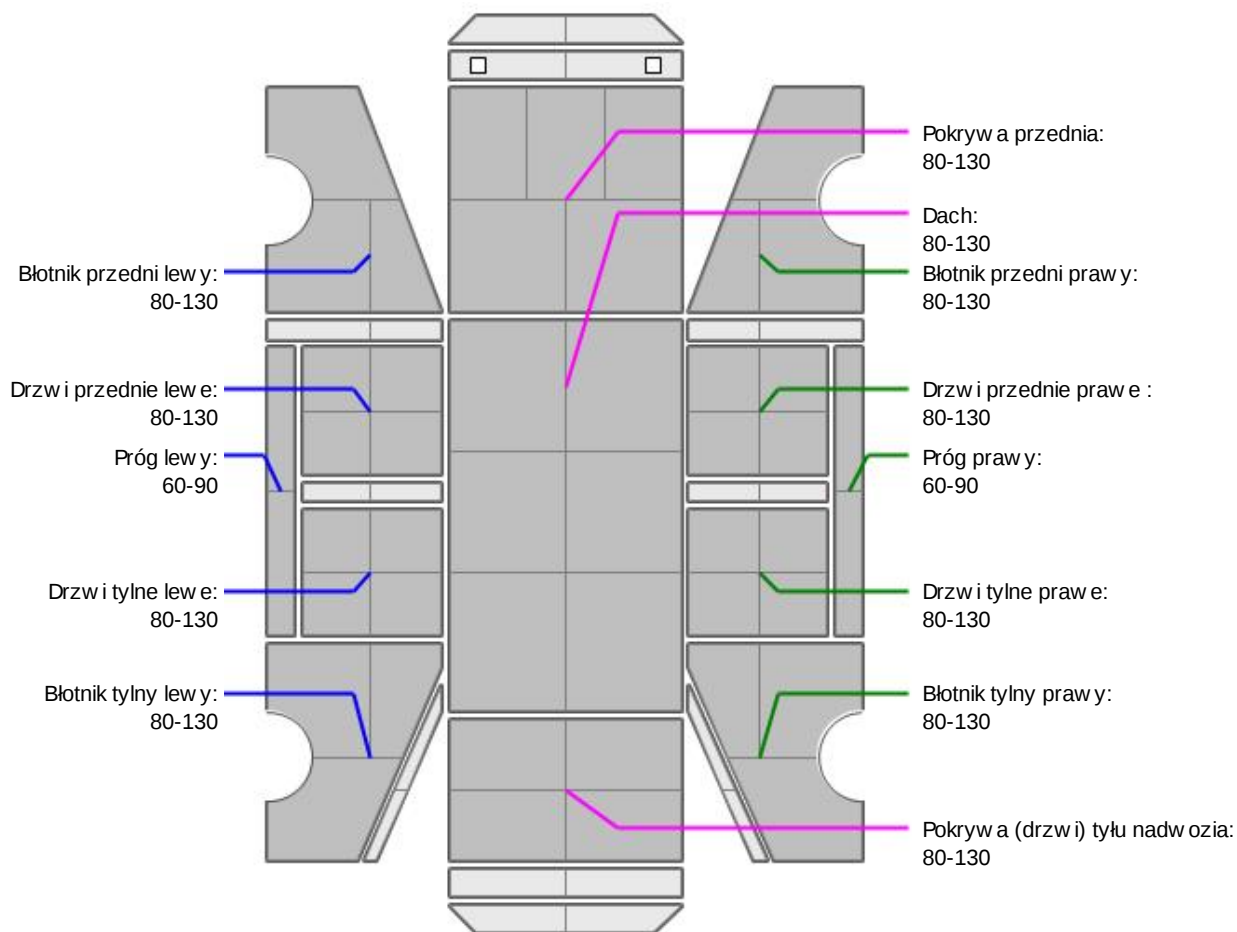
**KABINA KIEROWCY – Opis powłoki lakierowej**

| L.p. | Nazwa elementu | L / P | Grubość powłoki [μm] | Opis |
| 1 | Pokrywa przednia | | 80-130 | |
| 2 | Dach | | 80-130 | |
| 3 | Błotnik przedni | L | 80-130 | |
| 4 | Próg | L | 60-90 | |
| 5 | Drzwi przednie | L | 80-130 | |
| 6 | Drzwi tylne | L | 80-130 | |
| 7 | Błotnik tylny | L | 80-130 | |
| 8 | Błotnik przedni | P | 80-130 | |
| 9 | Próg | P | 60-90 | |
| 10 | Drzwi przednie | P | 80-130 | |
| 11 | Drzwi tylne | P | 80-130 | |
| 12 | Błotnik tylny | P | 80-130 | |
| 13 | Pokrywa (drzwi) tyłu nadwozia | | 80-130 | |

Podane przedziały grubości powłoki lakierowej, dotyczą punktów pomiarowych. Nie mogą być traktowane jako gwarancja, że grubość powłoki lakierowej w innych punktach nie wykracza poza te przedziały. Pomiar powłoki lakierowej został wykonany urządzeniem będącym w posiadaniu rzeczoznawcy. Pomiar wykonany innym przyrządem może się różnić.
