## Poglądowy raport stanu technicznego

Zadanie: Ocena stanu technicznego i określenie wartości rynkowej pojazdu

| DANE IDENTYFIKACYJNE POJAZDU | | Dane: [D] IX-2025 | |
|---|---|---|---|
| Marka: | CITROËN | Nr rejestracyjny: | PO1PS01 |
| Model pojazdu: | Jumper 35 2.0 BlueHDi MR`14 E6 3.5t | Nr Info-Ekspert: | 008-03810 |

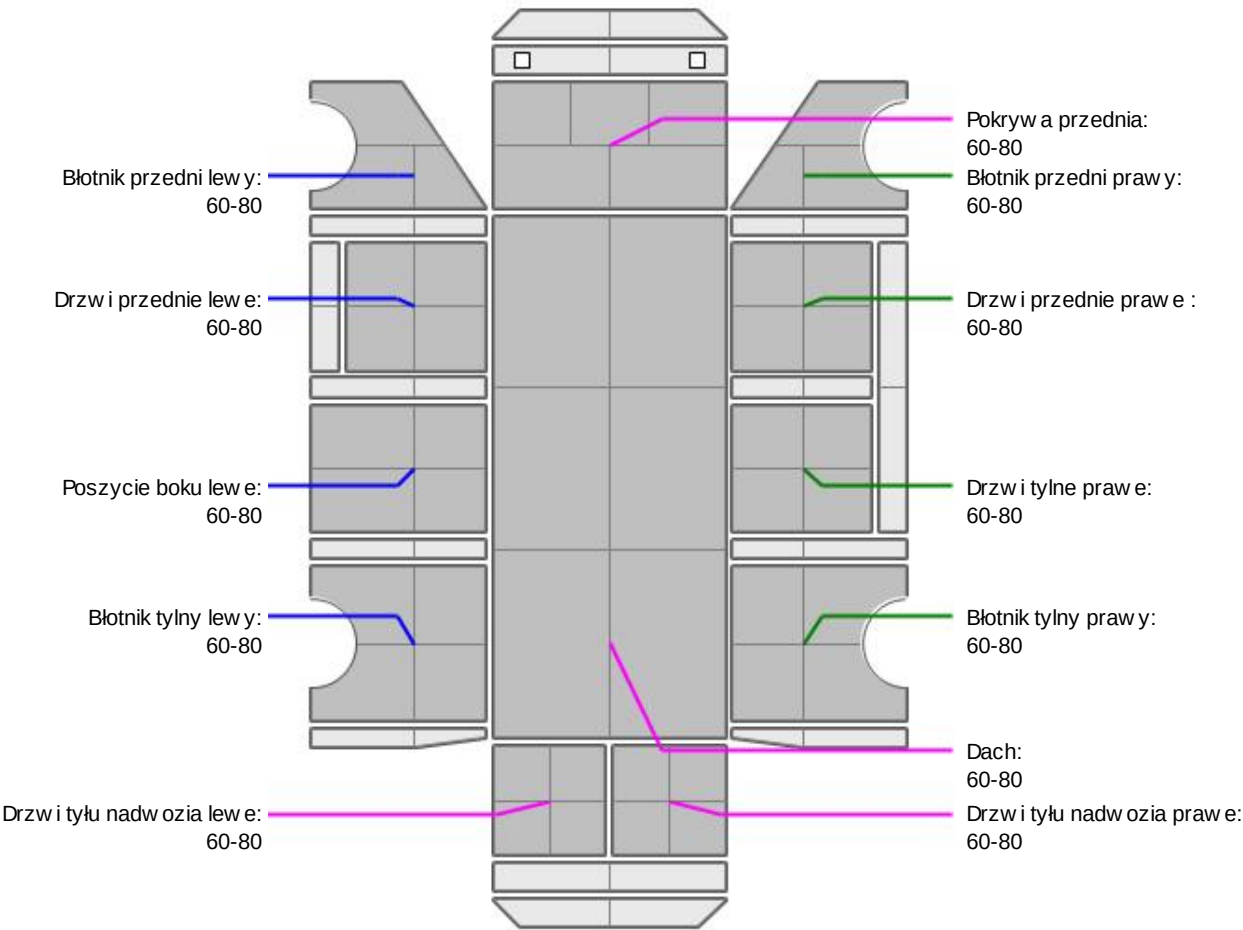
**NADWOZIE – Opis powłoki lakierowej**

| L.p. | Nazwa elementu | L / P | Grubość powłoki [µm] | Opis |
| 1 | Pokrywa przednia | | 60-80 | |
| 2 | Dach | | 60-80 | |
| 3 | Błotnik przedni | L | 60-80 | |
| 4 | Drzwi przednie | L | 60-80 | |
| 5 | Drzwi tylne | L | 67 | |

| 6 | Błotnik tylny | L | 60-80 | |
| 7 | Błotnik przedni | P | 60-80 | |
| 8 | Drzwi przednie | P | 60-80 | |
| 9 | Drzwi tylne | P | 60-80 | |
| 10 | Błotnik tylny | P | 60-80 | |
| 11 | Pokrywa (drzwi) tyłu nadwozia | | 85 | |
| 12 | Drzwi tyłu nadwozia | | 60-80 | |
| 13 | Drzwi tyłu nadwozia | | 60-80 | |
| 14 | Poszycie boku | L | 60-80 | |
