Nr zlecenia: 34/04/09/2025/CarArena STANDARD

## WYCENA WARTOŚCI

Zadanie: Ocena stanu technicznego i określenie wartości rynkowej pojazdu

| DANE IDENTYFIKACYJNE POJAZDU | | Dane: [O] IX-2025 | |
|---|---|---|---|
| Model pojazdu: | <b>Corolla 1.8 Hybrid MR`19 E6</b> | Nr Info-Ekspert: | <b>037-03162</b> |

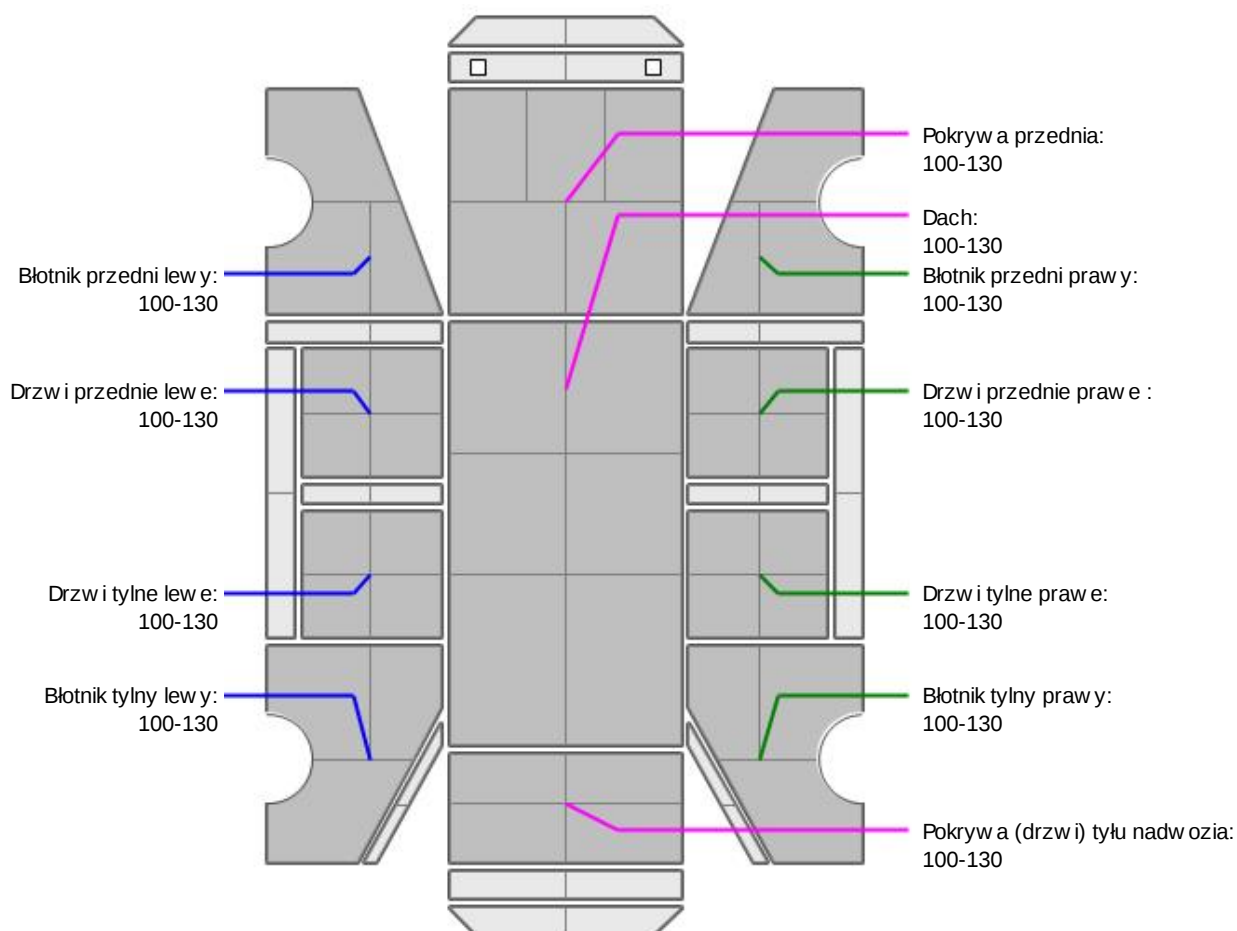
## NADWOZIE – Opis powłoki lakierowej

| L.p. | Nazwa elementu | L / P | Grubość powłoki [μm] | Opis |
| 1 | Pokrywa przednia | | 100-130 | |
| 2 | Dach | | 100-130 | |
| 3 | Błotnik przedni | L | 100-130 | |
| 4 | Drzwi przednie | L | 100-130 | |
| 5 | Drzwi tylne | L | 100-130 | |
| 6 | Błotnik tylny | L | 100-130 | |
| 7 | Błotnik przedni | P | 100-130 | |
| 8 | Drzwi przednie | P | 100-130 | |
| 9 | Drzwi tylne | P | 100-130 | |
| 10 | Błotnik tylny | P | 100-130 | |
| 11 | Pokrywa (drzwi) tyłu nadwozia | | 100-130 | |
