Nr zlecenia: 53/04/09/2025/CarArena STANDARD

## Poglądowy raport stanu technicznego

Zadanie: Ocena stanu technicznego i określenie wartości rynkowej pojazdu

| DANE IDENTYFIKACYJNE POJAZDU | | Dane: [O] IX-2025 | |
|---|---|---|---|
| Marka: | <b>FORD</b> | Nr rejestracyjny: | <b>KOS86838</b> |

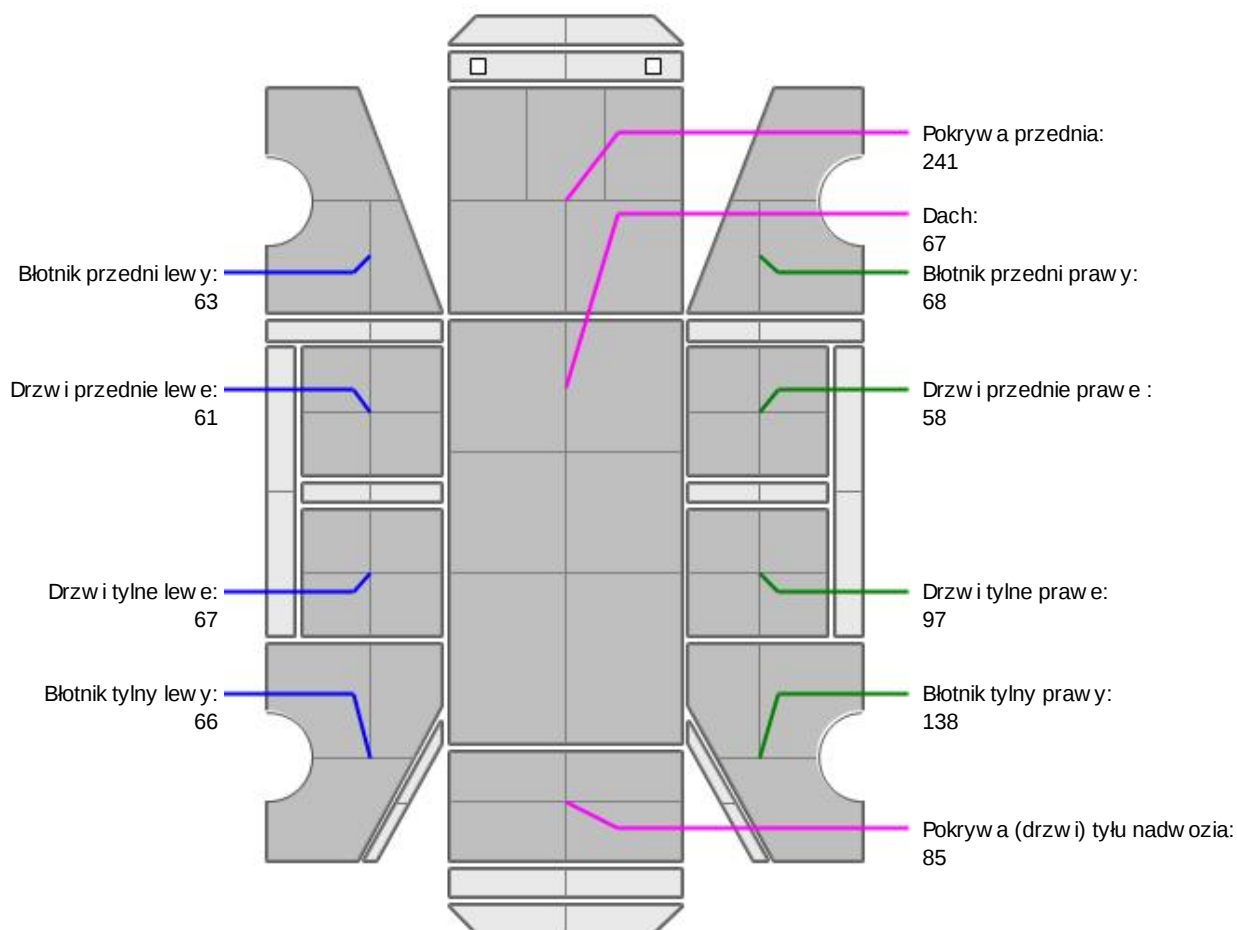
| L.p. | Nazwa elementu | L / P | Grubość powłoki [µm] | Opis |
| 1 | Pokrywa przednia | | 241 | |
| 2 | Dach | | 67 | |
| 3 | Błotnik przedni | L | 63 | |
| 4 | Drzwi przednie | L | 61 | |
| 5 | Drzwi tylne | L | 67 | |
| 6 | Błotnik tylny | L | 66 | |

| 7 | Błotnik przedni | P | 68 | |
| 8 | Drzwi przednie | P | 58 | |
| 9 | Drzwi tylne | P | 97 | |
| 10 | Błotnik tylny | P | 138 | |
| 11 | Pokrywa (drzwi) tyłu nadwozia | | 85 | |
| 12 | Drzwi tyłu nadwozia | | 60 | |
| 13 | Drzwi tyłu nadwozia | | 70 | |
