## WYCENA WARTOŚCI

Zadanie: Ocena stanu technicznego i określenie wartości rynkowej pojazdu

| DANE IDENTYFIKACYJNE POJAZDU (*) | | Dane: [D] IX-2025 | |
|---|---|---|---|
| Marka: | RENAULT | Nr rejestracyjny: | SK482YT |
| Model pojazdu: | Kangoo dCi MR`03 E3 1.9t | Nr Info-Ekspert: | 031-05041 |

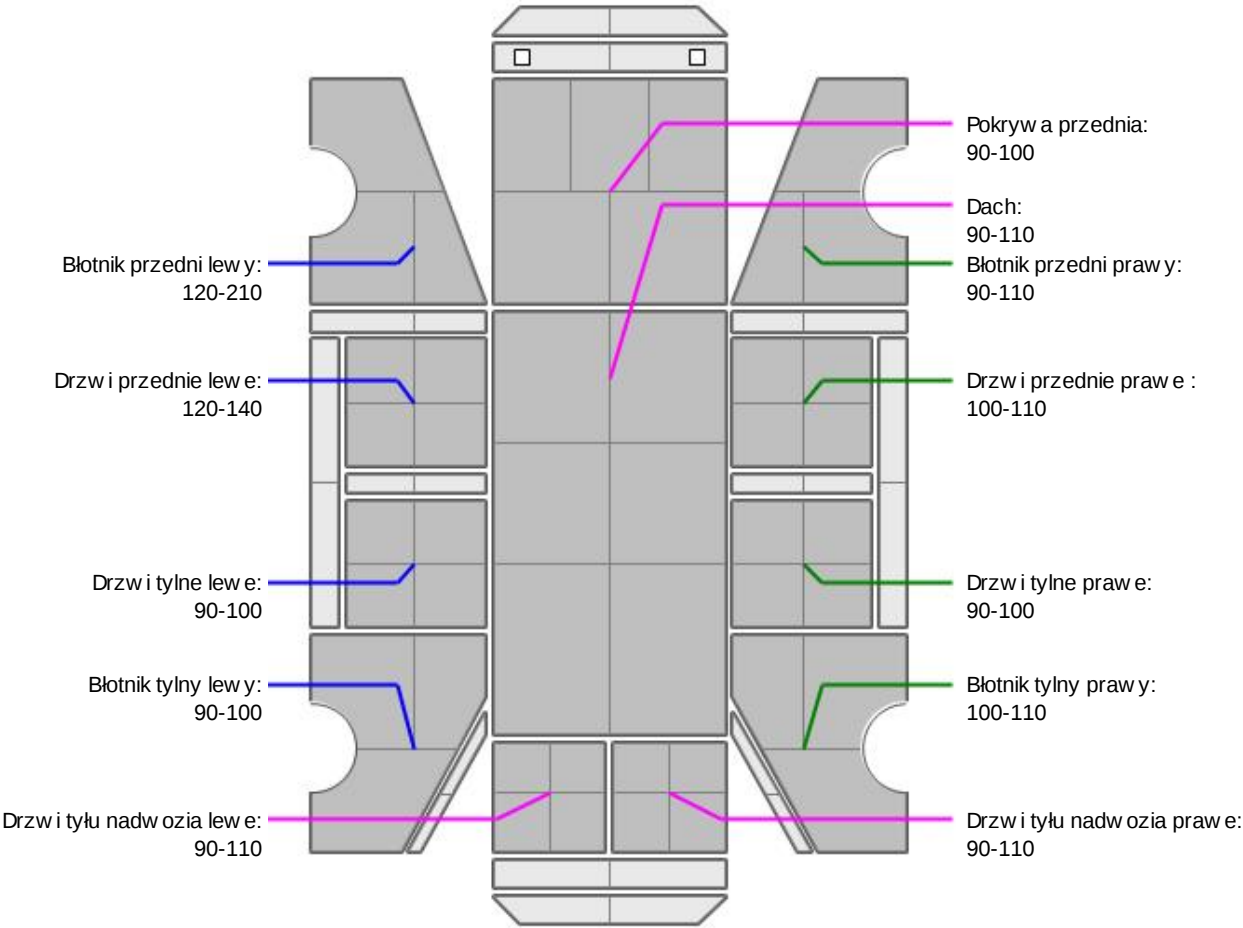
NADWOZIE – Opis powłoki lakierowej

| L.p. | Nazwa elementu | L / P | Grubość powłoki [µm] | Opis |
| 1 | Pokrywa przednia | | 90-100 | |
| 2 | Dach | | 90-110 | |
| 3 | Błotnik przedni | L | 120-210 | |

| 4 | Drzwi przednie | L | 120-140 | |
| 5 | Drzwi tylne | L | 90-100 | |
| 6 | Błotnik tylny | L | 90-100 | |
| 7 | Drzwi tyłu nadwozia | | 90-110 | |
| 8 | Błotnik przedni | P | 90-110 | |
| 9 | Drzwi przednie | P | 100-110 | |
| 10 | Drzwi tylne | P | 90-100 | |
| 11 | Błotnik tylny | P | 100-110 | |
| 12 | Drzwi tyłu nadwozia | | 90-110 | |
