## Poglądowy raport stanu technicznego

Zadanie: Ocena stanu technicznego i określenie wartości rynkowej pojazdu

| DANE IDENTYFIKACYJNE POJAZDU | | Dane: [O] VIII-2025 | |
|---|---|---|---|
| Marka: | KIA | Nr rejestracyjny: | W678LF |
| Model pojazdu: | Ceed 1.0 MR`18 E6 | Nr Info-Ekspert: | 052-01215 |

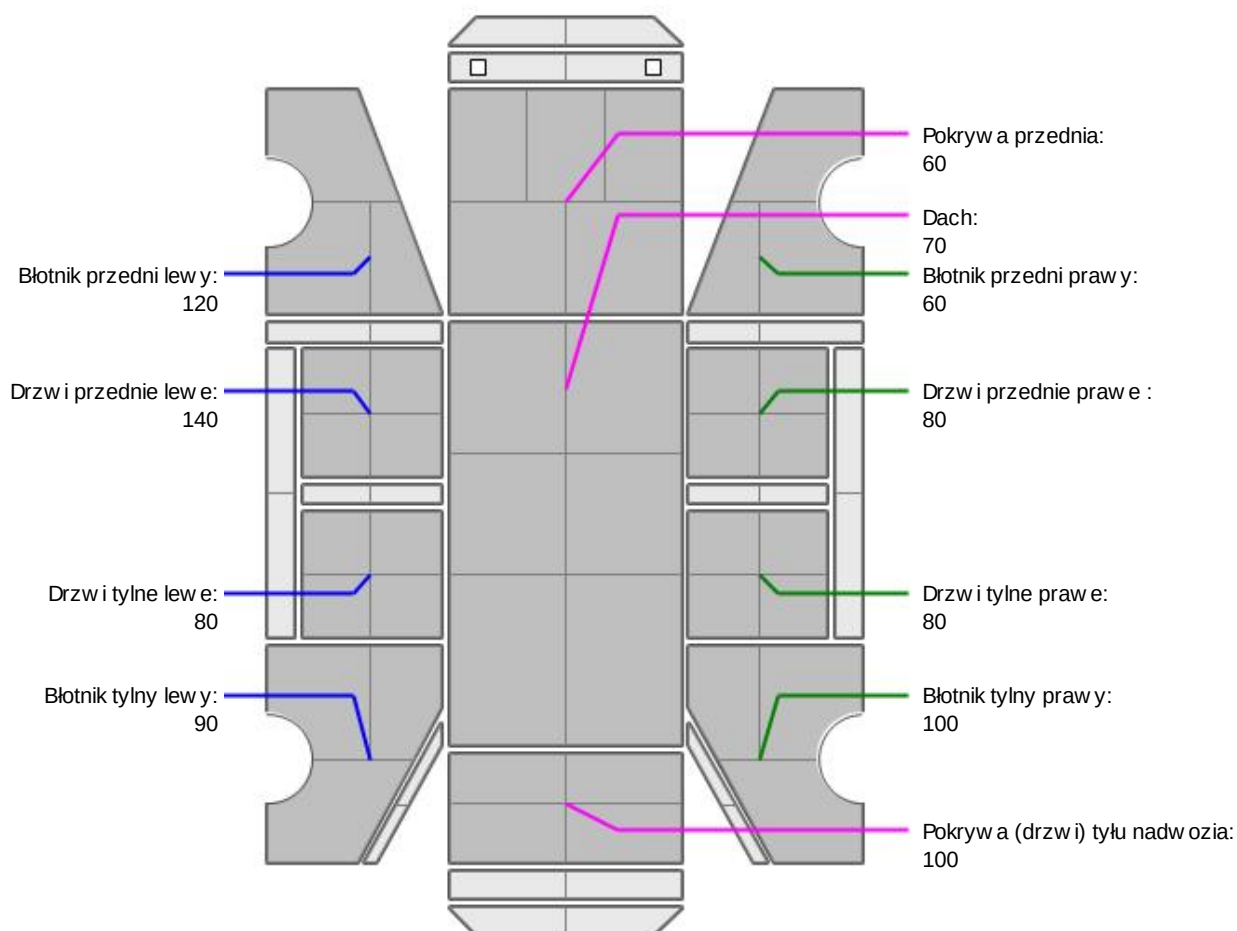
## NADWOZIE – Opis powłoki lakierowej

| L.p. | Nazwa elementu | L / P | Grubość powłoki [μm] | Opis |
| 1 | Pokrywa przednia | | 60 | |
| 2 | Dach | | 70 | |
| 3 | Błotnik przedni | L | 120 | |
| 4 | Drzwi przednie | L | 140 | |
| 5 | Drzwi tylne | L | 80 | |
| 6 | Błotnik tylny | L | 90 | |
| 7 | Błotnik przedni | P | 60 | |
| 8 | Drzwi przednie | P | 80 | |
| 9 | Drzwi tylne | P | 80 | |
| 10 | Błotnik tylny | P | 100 | |
| 11 | Pokrywa (drzwi) tyłu nadwozia | | 100 | |
