Nr zlecenia: 26/21/08/2025/CarArena STANDARD

## Poglądowy raport stanu technicznego

Zadanie: Ocena stanu technicznego i określenie wartości rynkowej pojazdu

| DANE IDENTYFIKACYJNE POJAZDU | | Dane: [O] VIII-2025 | |
|---|---|---|---|
| Marka: | KIA | Nr rejestracyjny: | W647LA |

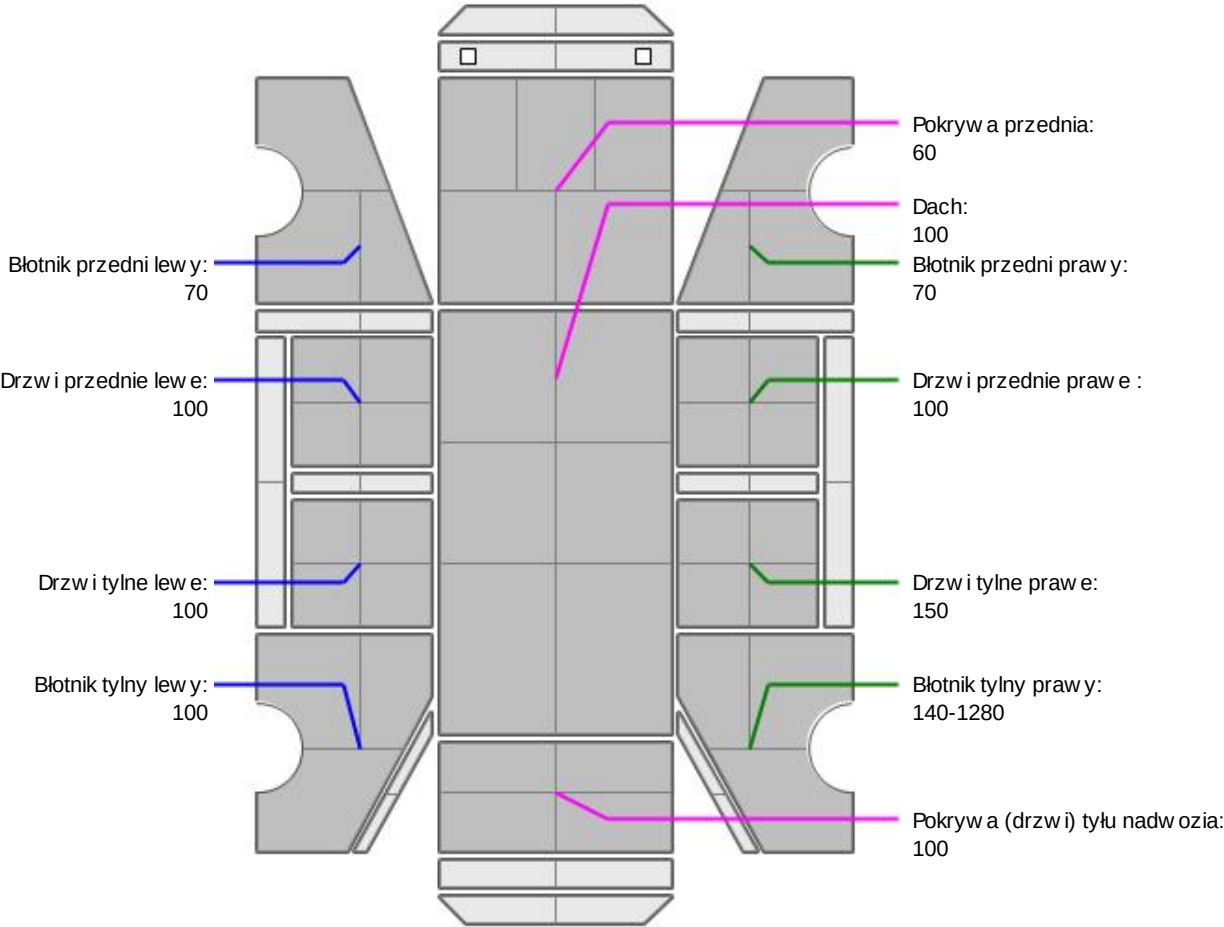
NADWOZIE – Opis powłoki lakierowej

| L.p. | Nazwa elementu | L / P | Grubość powłoki [µm] | Opis |
| 1 | Pokrywa przednia | | 60 | |
| 2 | Dach | | 100 | |
| 3 | Błotnik przedni | L | 70 | |
| 4 | Drzwi przednie | L | 100 | |
| 5 | Drzwi tylne | L | 100 | |
| 6 | Błotnik tylny | L | 100 | |
| 7 | Błotnik przedni | P | 70 | |
| 8 | Drzwi przednie | P | 100 | |
| 9 | Drzwi tylne | P | 150 | |
| 10 | Błotnik tylny | P | 140-1280 | |
| 11 | Pokrywa (drzwi) tyłu nadwozia | | 100 | |

Podane przedziały grubości powłoki lakierowej, dotyczą punktów pomiarowych. Nie mogą być traktowane jako gwarancja, że grubość powłoki lakierowej w innych punktach nie wykracza poza te przedziały. Pomiar powłoki lakierowej został wykonany urządzeniem będącym w posiadaniu rzeczoznawcy. Pomiar wykonany innym przyrządem może się różnić.
