Nr zlecenia: 97/26/08/2025/CarArena STANDARD

## WYCENA WARTOŚCI

Zadanie: Ocena stanu technicznego i określenie wartości rynkowej pojazdu

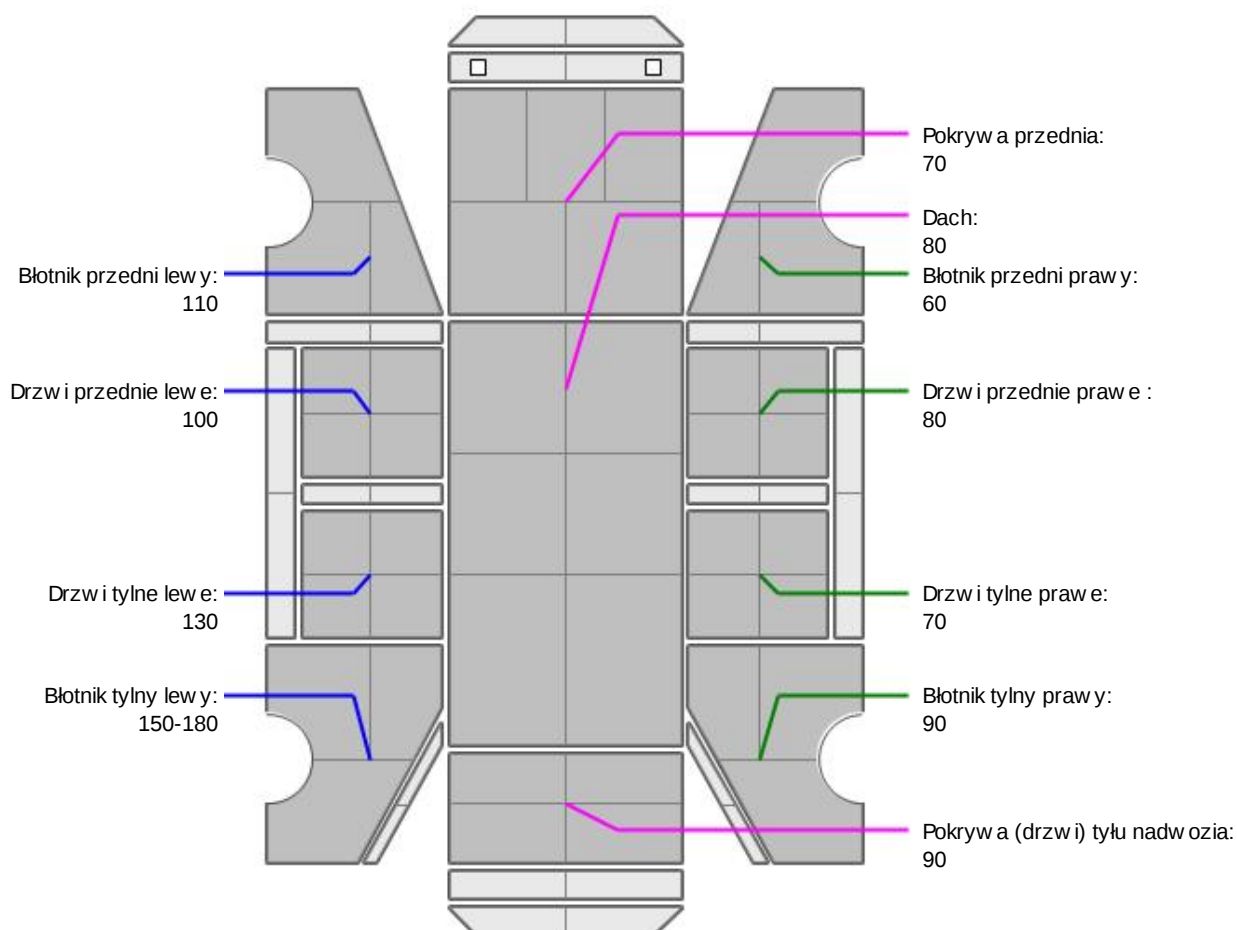
## NADWOZIE – Opis powłoki lakierowej

| L.p. | Nazwa elementu | L / P | Grubość powłoki [μm] | Opis |
| 1 | Pokrywa przednia | | 70 | |
| 2 | Dach | | 80 | |
| 3 | Błotnik przedni | L | 110 | |
| 4 | Drzwi przednie | L | 100 | |
| 5 | Drzwi tylne | L | 130 | |
| 6 | Błotnik tylny | L | 150-180 | |
| 7 | Błotnik przedni | P | 60 | |
| 8 | Drzwi przednie | P | 80 | |
| 9 | Drzwi tylne | P | 70 | |
| 10 | Błotnik tylny | P | 90 | |
| 11 | Pokrywa (drzwi) tyłu nadwozia | | 90 | |

Podane przedziały grubości powłoki lakierowej, dotyczą punktów pomiarowych. Nie mogą być traktowane jako gwarancja, że grubość powłoki lakierowej w innych punktach nie wykracza poza te przedziały. Pomiar powłoki lakierowej został wykonany urządzeniem będącym w posiadaniu rzeczoznawcy. Pomiar wykonany innym przyrządem może się różnić.
