Nr zlecenia: 39/02/09/2025/CarArena STANDARD

## WYCENA WARTOŚCI

Zadanie: Ocena stanu technicznego i określenie wartości rynkowej pojazdu

| DANE IDENTYFIKACYJNE POJAZDU | | Dane: [D] IX-2025 | |
|---|---|---|---|
| Marka: | TOYOTA | Nr rejestracyjny: | WY839CE |

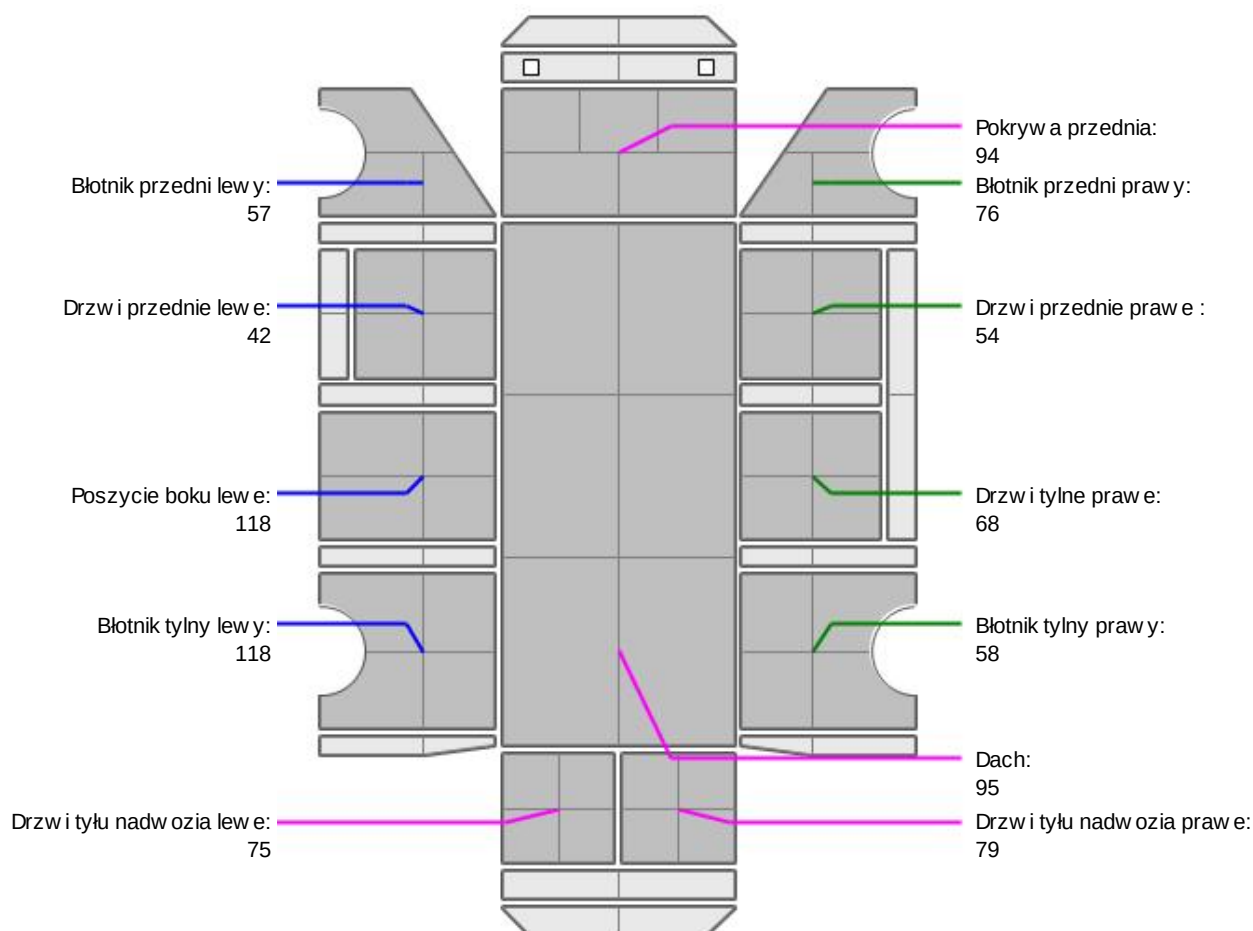
## NADWOZIE – Opis powłoki lakierowej

| L.p. | Nazwa elementu | L / P | Grubość powłoki [ $\mu\text{m}$ ] | Opis |

Słupek A lewy - 160-190 $\mu\text{m}$

Podane przedziały grubości powłoki lakierowej, dotyczą punktów pomiarowych. Nie mogą być traktowane jako gwarancja, że grubość powłoki lakierowej w innych punktach nie wykracza poza te przedziały. Pomiar powłoki lakierowej został wykonany urządzeniem będącym w posiadaniu rzeczoznawcy. Pomiar wykonany innym przyrządem może się różnić.
