Nr zlecenia: 38/02/09/2025/CarArena STANDARD

## WYCENA WARTOŚCI

Zadanie: Ocena stanu technicznego i określenie wartości rynkowej pojazdu

| DANE IDENTYFIKACYJNE POJAZDU | | Dane: [D] IX-2025 | |
|---|---|---|---|
| Marka: | TOYOTA | Nr rejestracyjny: | WY836CE |

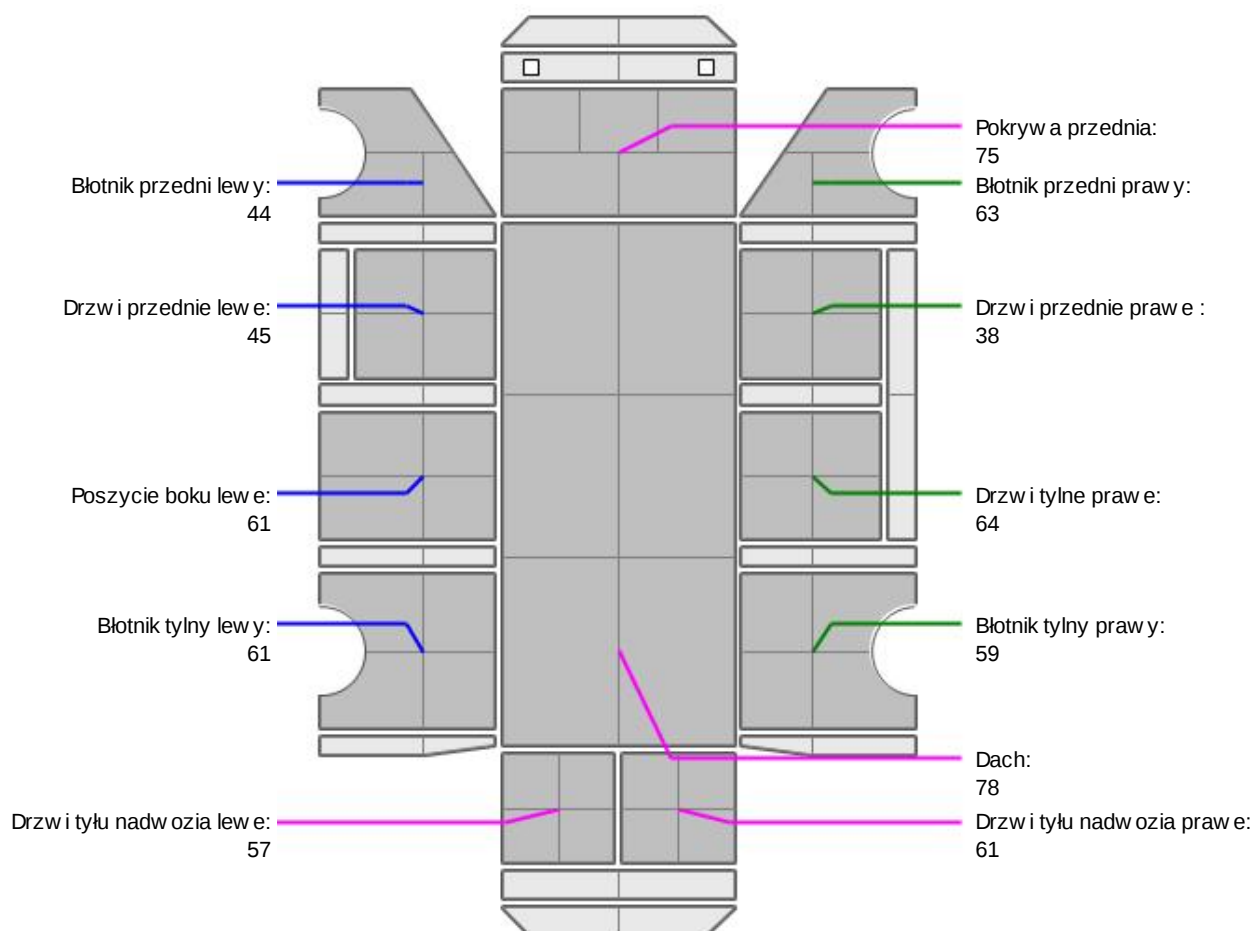
## NADWOZIE – Opis powłoki lakierowej

| L.p. | Nazwa elementu | L / P | Grubość powłoki [ $\mu\text{m}$ ] | Opis |

Słupek A lewy - 160-190 $\mu\text{m}$
