## WYCENA WARTOŚCI

Zadanie: Ocena stanu technicznego i określenie wartości rynkowej pojazdu

| DANE IDENTYFIKACYJNE POJAZDU | | Dane: [O] IX-2025 | |
|---|---|---|---|
| Marka: | KIA | Nr rejestracyjny: | WM675LF |
| Model pojazdu: | Ceed 1.0 MR`18 E6 | Nr Info-Ekspert: | 052-01215 |

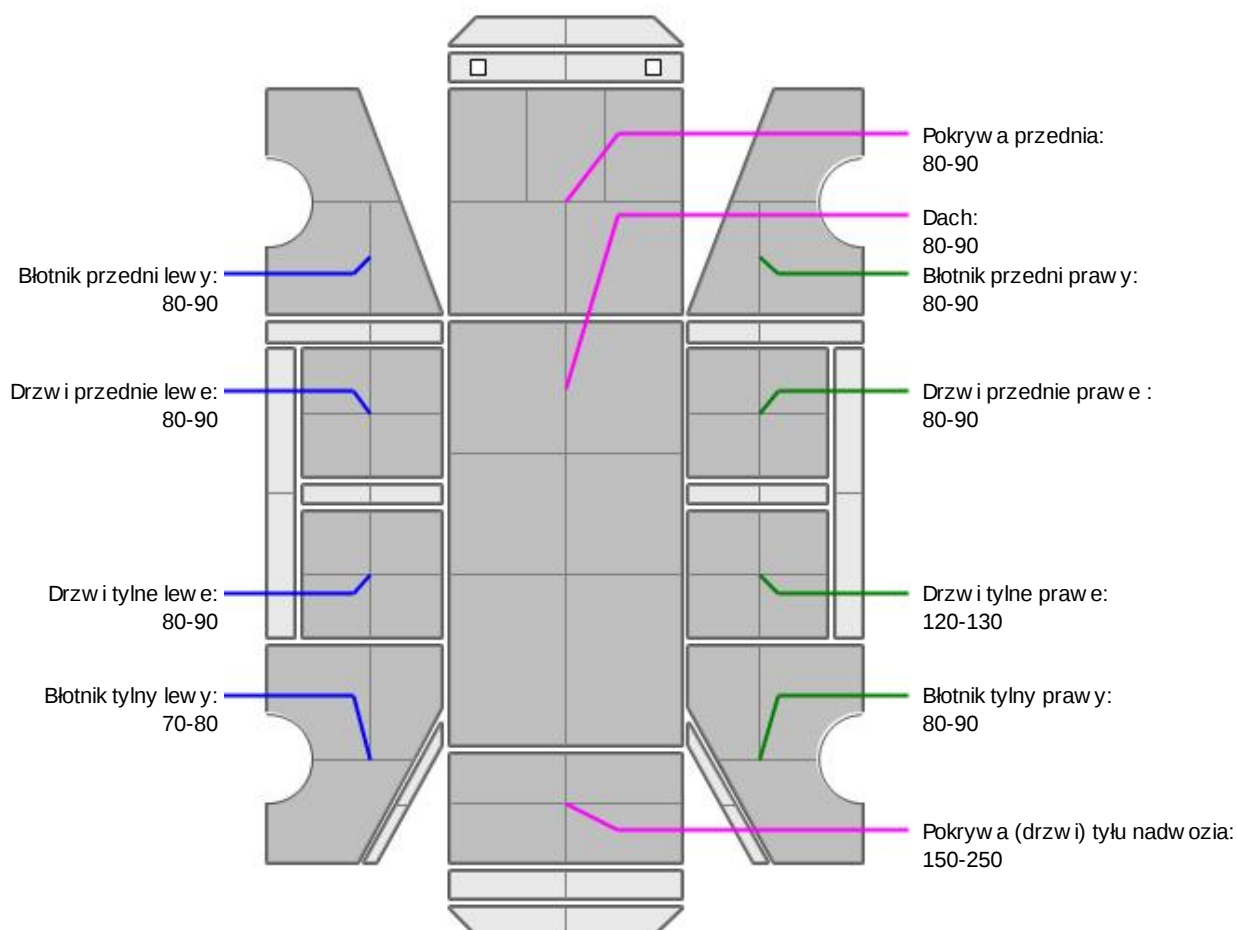
| L.p. | Nazwa elementu | L / P | Grubość powłoki [μm] | Opis |
| 1 | Pokrywa przednia | | 80-90 | |
| 2 | Dach | | 80-90 | |
| 3 | Błotnik przedni | L | 80-90 | |
| 4 | Drzwi przednie | L | 80-90 | |
| 5 | Drzwi tylne | L | 80-90 | |
| 6 | Błotnik tylny | L | 70-80 | |
| 7 | Błotnik przedni | P | 80-90 | |
| 8 | Drzwi przednie | P | 80-90 | |
| 9 | Drzwi tylne | P | 120-130 | |
| 10 | Błotnik tylny | P | 80-90 | |
| 11 | Pokrywa (drzwi) tyłu nadwozia | | 150-250 | |

Podane przedziały grubości powłoki lakierowej, dotyczą punktów pomiarowych. Nie mogą być traktowane jako gwarancja, że grubość powłoki lakierowej w innych punktach nie wykracza poza te przedziały. Pomiar powłoki lakierowej został wykonany urządzeniem będącym w posiadaniu rzeczoznawcy. Pomiar wykonany innym przyrządem może się różnić.
