Nr zlecenia: 91/08/09/2025/CarArena STANDARD

## Wycena wartości

Zadanie: Ocena stanu technicznego i określenie wartości rynkowej pojazdu

| DANE IDENTYFIKACYJNE POJAZDU | | Dane: [D] IX-2025 | |
|---|---|---|---|
| Model pojazdu: | Berlingo III 1.6 BlueHDi MR`18 E6 2.4t | Nr Info-Ekspert: | 008-04089 |

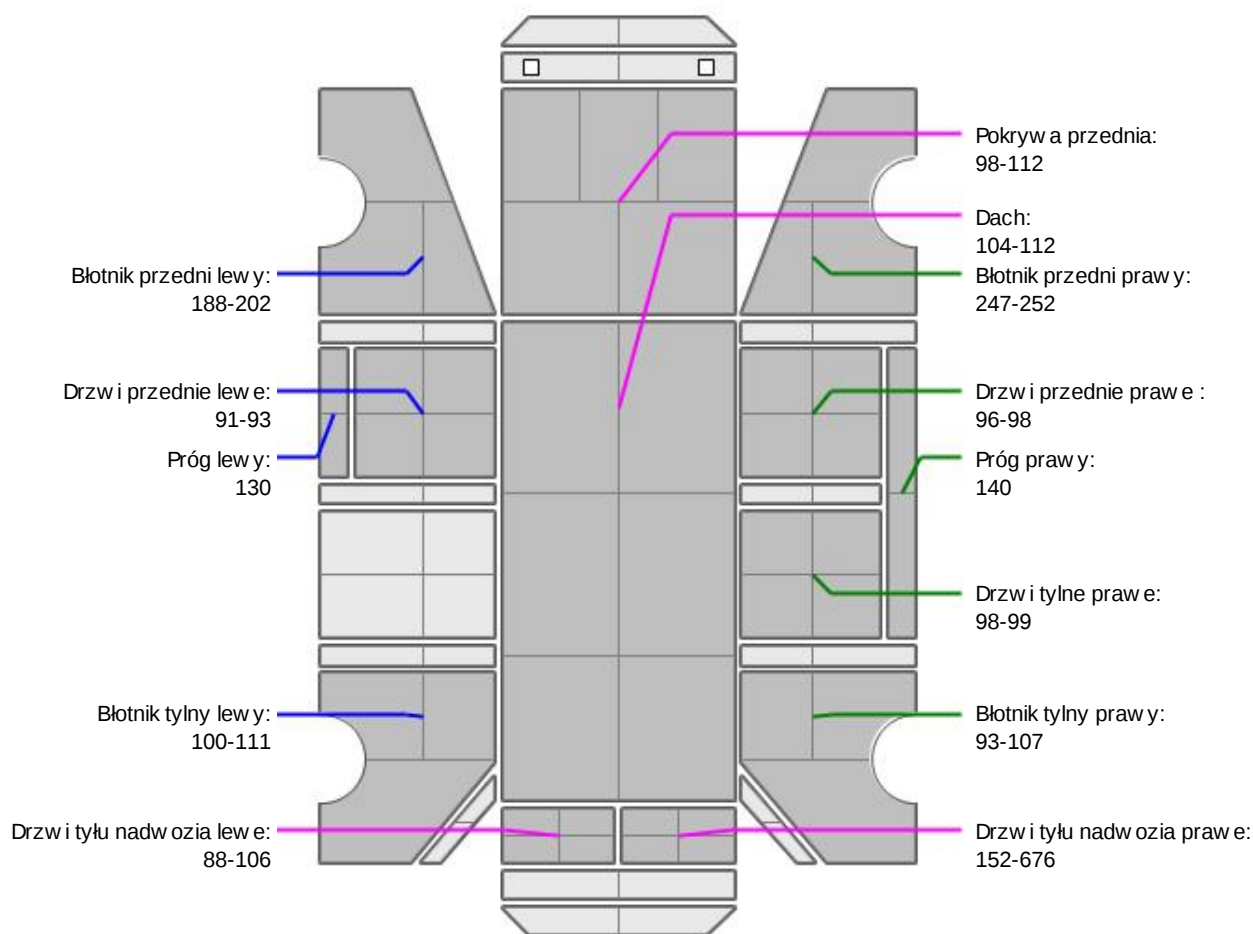
## NADWOZIE – Opis powłoki lakierowej

| L.p. | Nazwa elementu | L / P | Grubość powłoki [μm] | Opis |
| 1 | Pokrywa przednia | | 98-112 | |
| 2 | Dach | | 104-112 | |
| 3 | Błotnik przedni | L | 188-202 | |
| 4 | Próg | L | 130 | |
| 5 | Drzwi przednie | L | 91-93 | |
| 6 | Błotnik tylny | L | 100-111 | |
| 7 | Drzwi tyłu nadwozia | | 88-106 | |
| 8 | Błotnik przedni | P | 247-252 | |
| 9 | Próg | P | 140 | |
| 10 | Drzwi przednie | P | 96-98 | |
| 11 | Drzwi tylne | P | 98-99 | |
| 12 | Błotnik tylny | P | 93-107 | |
| 13 | Drzwi tyłu nadwozia | | 152-676 | |
