Nr zlecenia: 102/09/09/2025/CarArena STANDARD

## WYCENA WARTOŚCI

Zadanie: Ocena stanu technicznego i określenie wartości rynkowej pojazdu

| DANE IDENTYFIKACYJNE POJAZDU | | Dane: [T] IX-2025 | |
|---|---|---|---|
| Marka: | BMW | Nr rejestracyjny: | PZ4E061 |

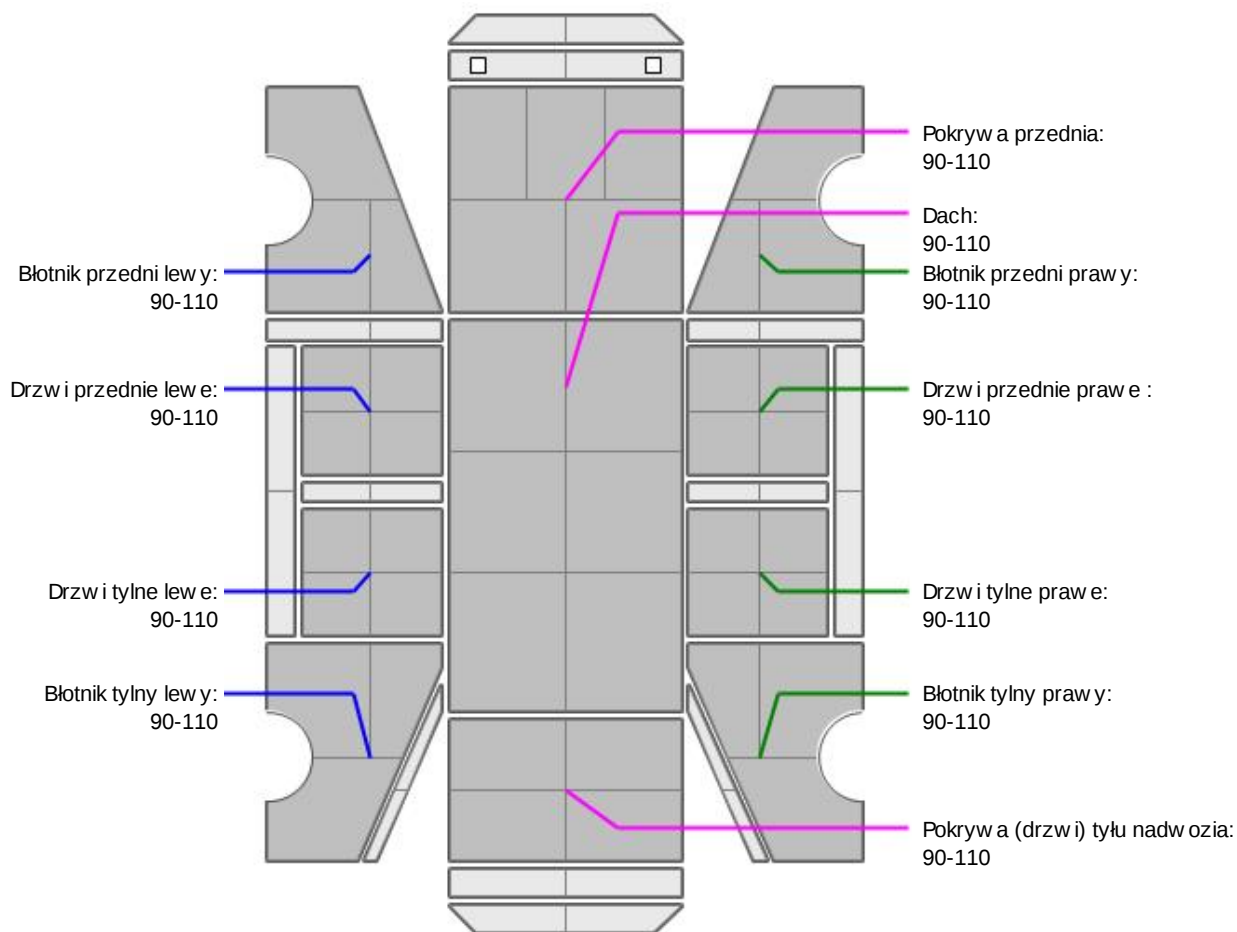
**KABINA KIEROWCY – Opis powłoki lakierowej**

| L.p. | Nazwa elementu | L / P | Grubość powłoki [μm] | Opis |
| 1 | Pokrywa przednia | | 90-110 | |
| 2 | Dach | | 90-110 | |
| 3 | Błotnik przedni | L | 90-110 | |
| 4 | Drzwi przednie | L | 90-110 | |
| 5 | Drzwi tylne | L | 90-110 | |
| 6 | Błotnik tylny | L | 90-110 | |
| 7 | Błotnik przedni | P | 90-110 | |
| 8 | Drzwi przednie | P | 90-110 | |
| 9 | Drzwi tylne | P | 90-110 | |
| 10 | Błotnik tylny | P | 90-110 | |
| 11 | Pokrywa (drzwi) tyłu nadwozia | | 90-110 | |

Podane przedziały grubości powłoki lakierowej, dotyczą punktów pomiarowych. Nie mogą być traktowane jako gwarancja, że grubość powłoki lakierowej w innych punktach nie wykracza poza te przedziały. Pomiar powłoki lakierowej został wykonany urządzeniem będącym w posiadaniu rzeczoznawcy. Pomiar wykonany innym przyrządem może się różnić.
