## Poglądowy raport stanu technicznego

Zadanie: Ocena stanu technicznego i określenie wartości rynkowej pojazdu

| DANE IDENTYFIKACYJNE POJAZDU | | Dane: [O] VII-2025 | |
|---|---|---|---|
| Marka: | CITROËN | Nr rejestracyjny: | PZ4H642 |
| Model pojazdu: | C3 IV 1.2 12V PureTech MR`20 E6.3/4 | Nr Info-Ekspert: | 008-04388 |

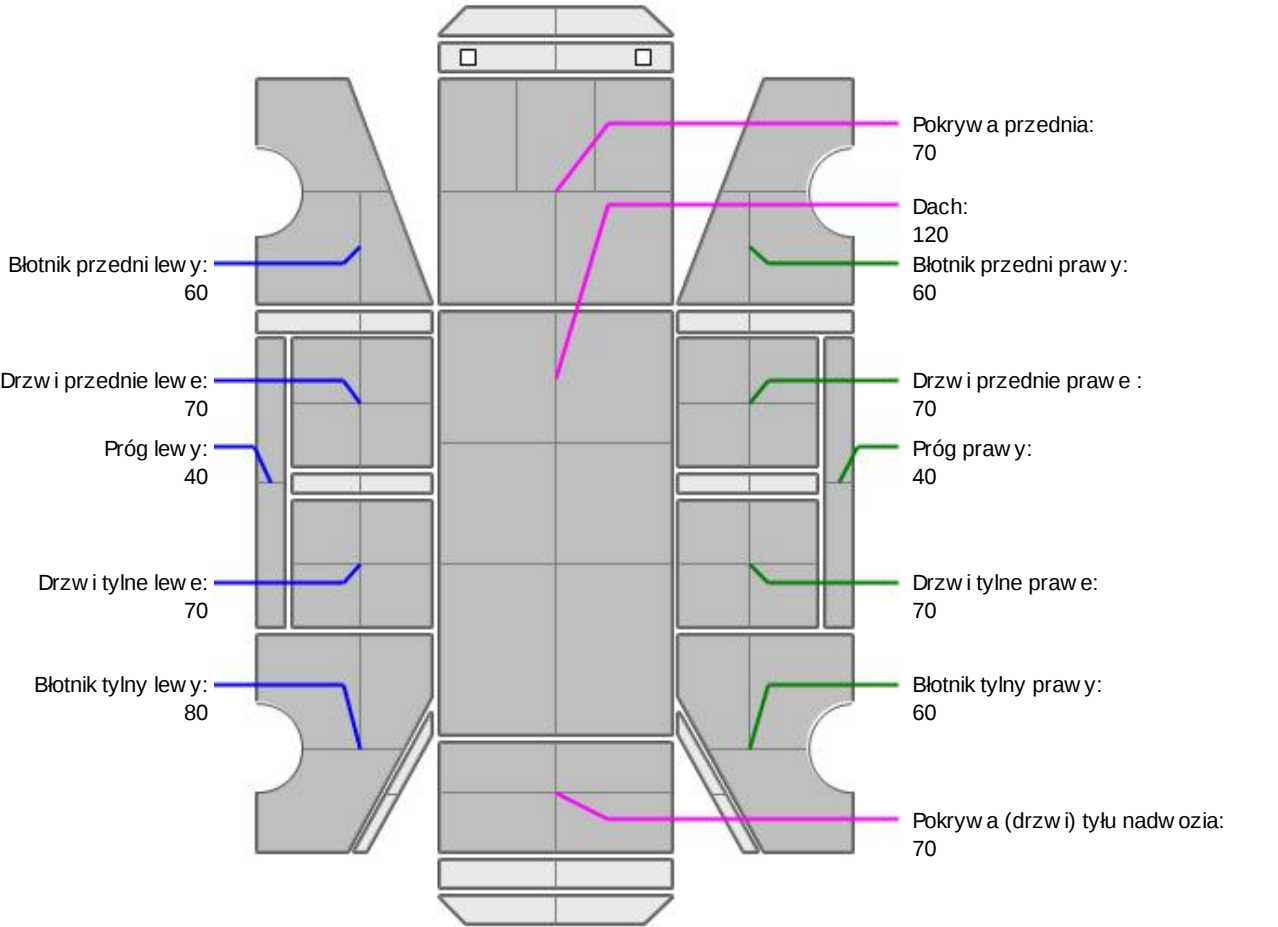
**NADWOZIE – Opis powłoki lakierowej**

| L.p. | Nazwa elementu | L / P | Grubość powłoki [µm] | Opis |
| 1 | Pokrywa przednia | | 70 | |
| 2 | Dach | | 120 | |
| 3 | Błotnik przedni | L | 60 | |
| 4 | Próg | L | 40 | |
| 5 | Drzwi przednie | L | 70 | |
| 6 | Drzwi tylne | L | 70 | |
| 7 | Błotnik tylny | L | 80 | |
| 8 | Błotnik przedni | P | 60 | |
| 9 | Próg | P | 40 | |
| 10 | Drzwi przednie | P | 70 | |
| 11 | Drzwi tylne | P | 70 | |
| 12 | Błotnik tylny | P | 60 | |
| 13 | Pokrywa (drzwi) tyłu nadwozia | | 70 | |

Podane przedziały grubości powłoki lakierowej, dotyczą punktów pomiarowych. Nie mogą być traktowane jako gwarancja, że grubość powłoki lakierowej w innych punktach nie wykracza poza te przedziały. Pomiar powłoki lakierowej został wykonany urządzeniem będącym w posiadaniu rzeczoznawcy. Pomiar wykonany innym przyrządem może się różnić.
