Nr zlecenia: 101/09/09/2025/CarArena STANDARD

## WYCENA WARTOŚCI

Zadanie: Ocena stanu technicznego i określenie wartości rynkowej pojazdu

| DANE IDENTYFIKACYJNE POJAZDU | | Dane: [T] IX-2025 | |
|---|---|---|---|
| Model pojazdu: | <b>X2 2.0 Diesel MR`18 E6d F39</b> | Nr Info-Ekspert: | <b>003-04019</b> |

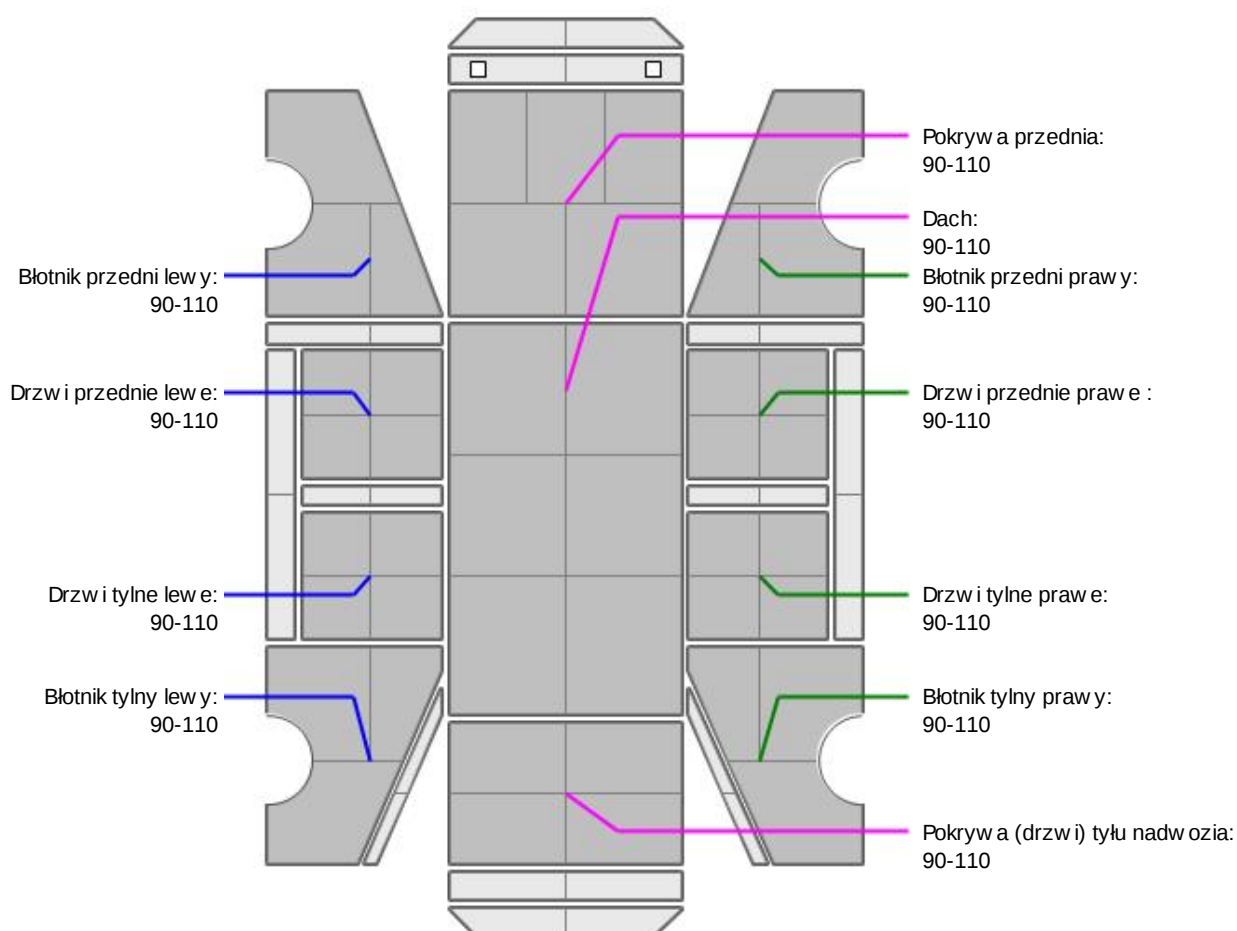
**KABINA KIEROWCY – Opis powłoki lakierowej**

| L.p. | Nazwa elementu | L / P | Grubość powłoki [µm] | Opis |
| 1 | Pokrywa przednia | | 90-110 | |
| 2 | Dach | | 90-110 | |
| 3 | Łotnik przedni | L | 90-110 | |

| 4 | Drzwi przednie | L | 90-110 | |
| 5 | Drzwi tylne | L | 90-110 | |
| 6 | Błotnik tylny | L | 90-110 | |
| 7 | Błotnik przedni | P | 90-110 | |
| 8 | Drzwi przednie | P | 90-110 | |
| 9 | Drzwi tylne | P | 90-110 | |
| 10 | Błotnik tylny | P | 90-110 | |
| 11 | Pokrywa (drzwi) tyłu nadwozia | | 90-110 | |

Podane przedziały grubości powłoki lakierowej, dotyczą punktów pomiarowych. Nie mogą być traktowane jako gwarancja, że grubość powłoki lakierowej w innych punktach nie wykracza poza te przedziały. Pomiar powłoki lakierowej został wykonany urządzeniem będącym w posiadaniu rzeczoznawcy. Pomiar wykonany innym przyrządem może się różnić.
