## Poglądowy raport stanu technicznego

Zadanie: Ocena stanu technicznego i określenie wartości rynkowej pojazdu

| DANE IDENTYFIKACYJNE POJAZDU | | Dane: [O] VII-2025 | |
|---|---|---|---|
| Marka: | PEUGEOT | Nr rejestracyjny: | PZ3G986 |
| Model pojazdu: | 208 MR`23 E6d | Nr Info-Ekspert: | 029-04908 |

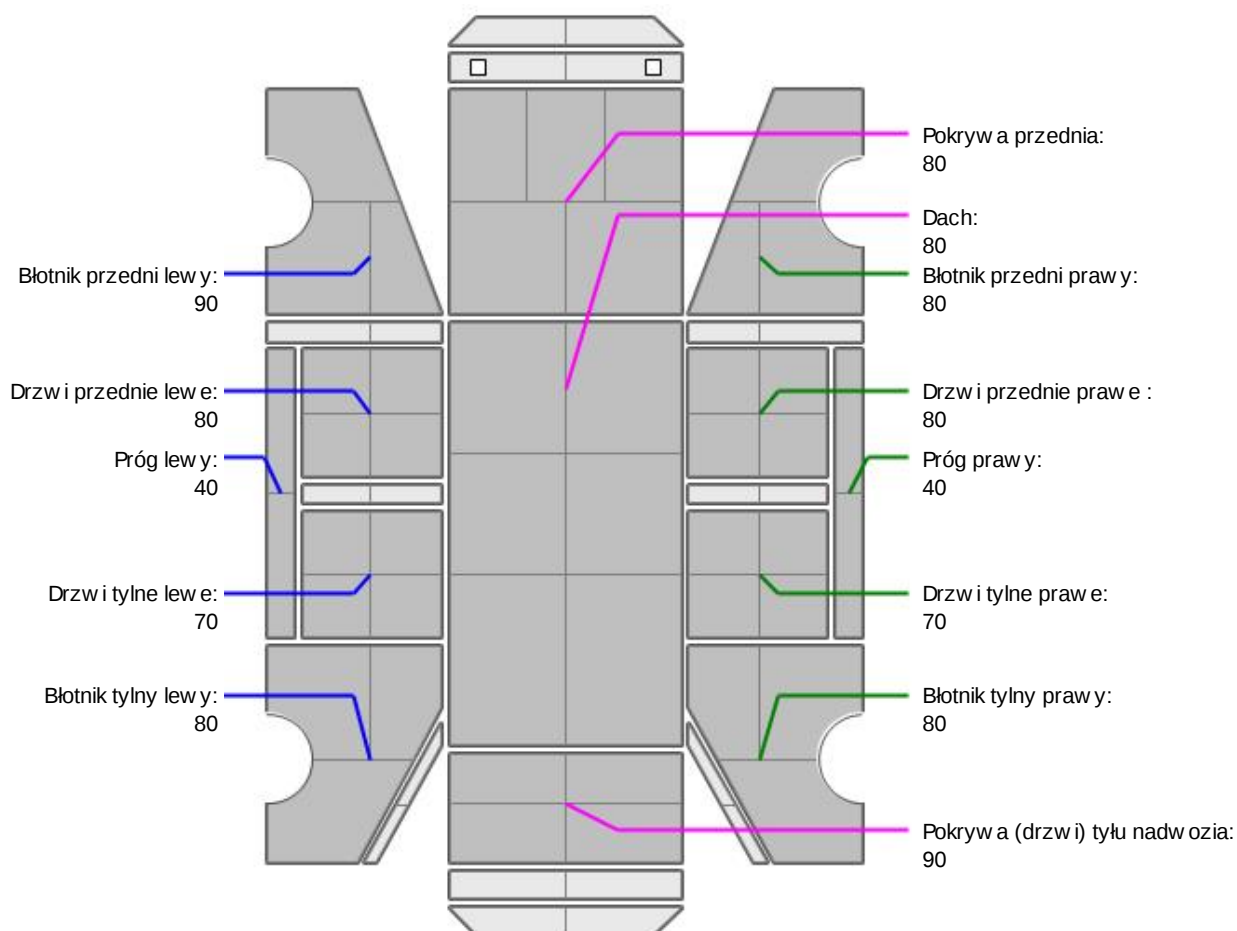
| L.p. | Nazwa elementu | L / P | Grubość powłoki [µm] | Opis |
| 1 | Pokrywa przednia | | 80 | |
| 2 | Dach | | 80 | |
| 3 | Błotnik przedni | L | 90 | |
| 4 | Próg | L | 40 | |
| 5 | Drzwi przednie | L | 80 | |
| 6 | Drzwi tylne | L | 70 | |
| 7 | Błotnik tylny | L | 80 | |
| 8 | Błotnik przedni | P | 80 | |
| 9 | Próg | P | 40 | |
| 10 | Drzwi przednie | P | 80 | |
| 11 | Drzwi tylne | P | 70 | |
| 12 | Błotnik tylny | P | 80 | |
| 13 | Pokrywa (drzwi) tyłu nadwozia | | 90 | |

Podane przedziały grubości powłoki lakierowej, dotyczą punktów pomiarowych. Nie mogą być traktowane jako gwarancja, że grubość powłoki lakierowej w innych punktach nie wykracza poza te przedziały. Pomiar powłoki lakierowej został wykonany urządzeniem będącym w posiadaniu rzeczoznawcy. Pomiar wykonany innym przyrządem może się różnić.
