## Poglądowy Raport Stanu Technicznego

Zadanie: Ocena stanu technicznego i określenie wartości rynkowej pojazdu

| Marka: | <b>CITROËN</b> | Nr rejestracyjny: | <b>PZ4H007</b> |
| Model pojazdu: | <b>C3 IV 1.2 12V PureTech MR`20 E6.3/4</b> | Nr Info-Ekspert: | <b>008-04388</b> |

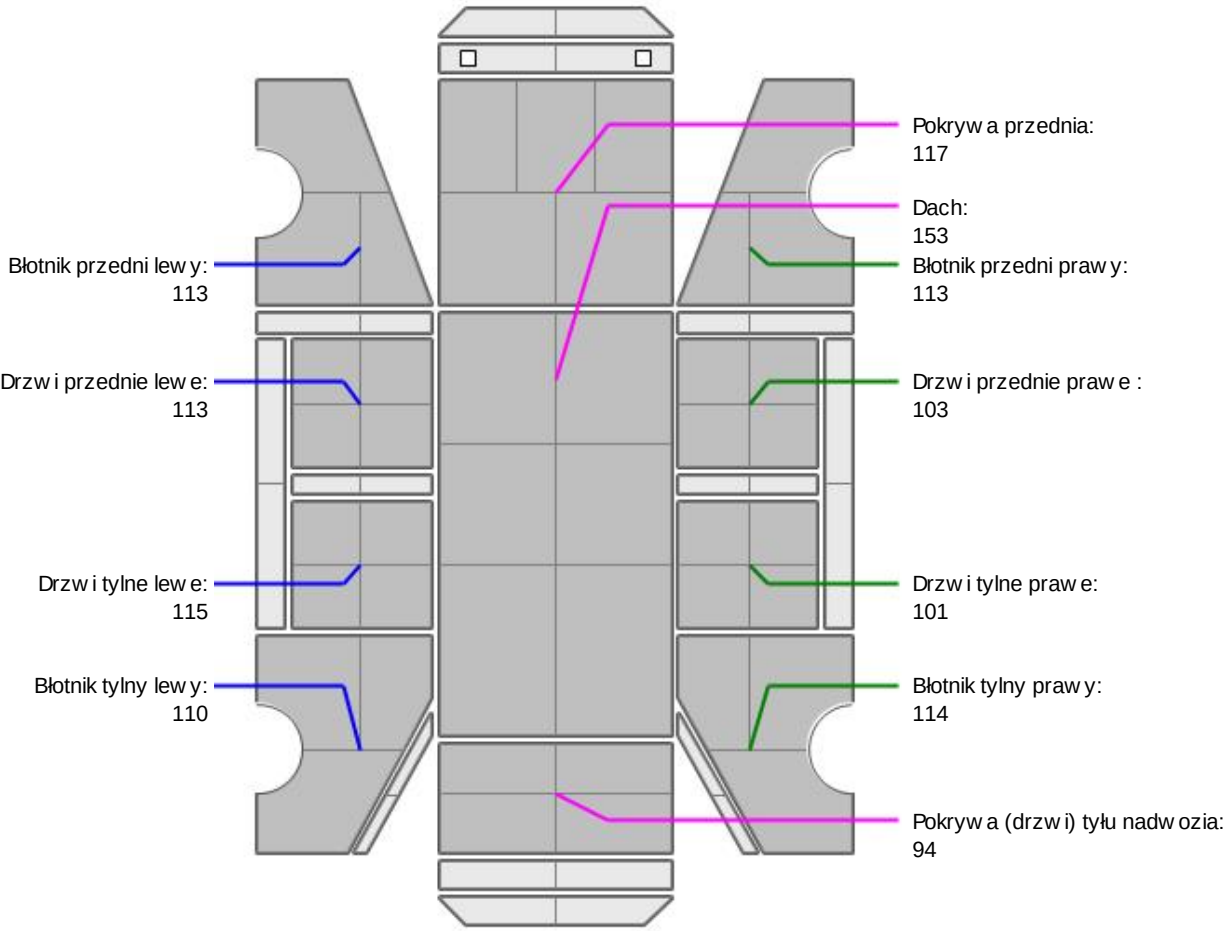
| L.p. | Nazwa elementu | L / P | Grubość powłoki [µm] | Opis |
| 1 | Pokrywa przednia | | 117 | |
| 2 | Dach | | 153 | |
| 3 | Błotnik przedni | L | 113 | |
| 4 | Drzwi przednie | L | 113 | |
| 5 | Drzwi tylne | L | 115 | |
| 6 | Błotnik tylny | L | 110 | |
| 7 | Błotnik przedni | P | 113 | |

| 8 | Drzwi przednie | P | 103 | |
| 9 | Drzwi tylne | P | 101 | |
| 10 | Błotnik tylny | P | 114 | |
| 11 | Pokrywa (drzwi) tyłu nadwozia | | 94 | |

Podane przedziały grubości powłoki lakierowej, dotyczą punktów pomiarowych. Nie mogą być traktowane jako gwarancja, że grubość powłoki lakierowej w innych punktach nie wykracza poza te przedziały. Pomiar powłoki lakierowej został wykonany urządzeniem będącym w posiadaniu rzeczoznawcy. Pomiar wykonany innym przyrządem może się różnić.
