## Poglądowy Raport Stanu Technicznego

Zadanie: Ocena stanu technicznego i określenie wartości rynkowej pojazdu

| DANE IDENTYFIKACYJNE POJAZDU | | Dane: [O] VIII-2025 |
|---|---|---|
| Marka: | PEUGEOT | Nr rejestracyjny: PZ4H031 |
| Model pojazdu: | 208 MR`23 E6d | Nr Info-Ekspert: 029-05041 |

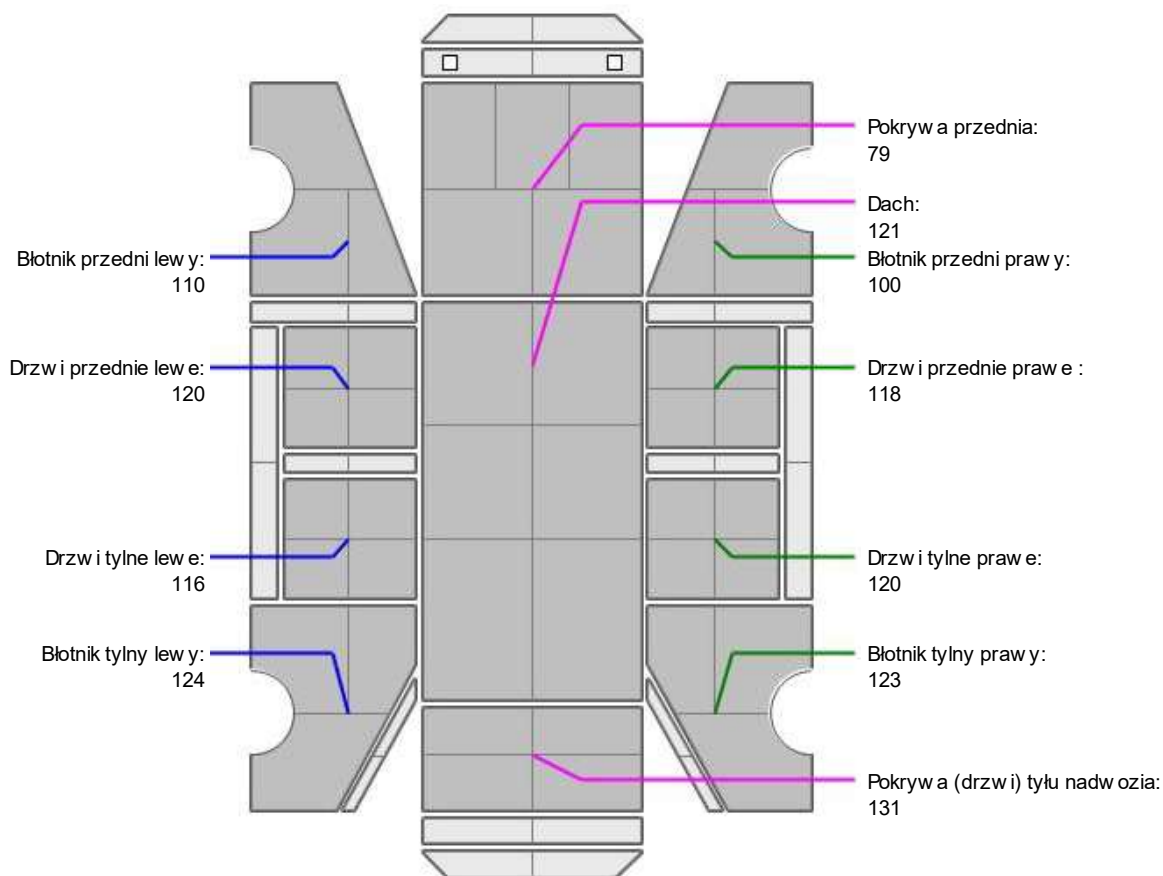
**NADWOZIE – Opis powłoki lakierowej**

| L.p. | Nazwa elementu | L / P | Grubość powłoki [µm] | Opis |
| 1 | Pokrywa przednia | | 79 | |
| 2 | Dach | | 121 | |
| 3 | Błotnik przedni | L | 110 | |
| 4 | Drzwi przednie | L | 120 | |
| 5 | Drzwi tylne | L | 116 | |
| 6 | Błotnik tylny | L | 124 | |
| 7 | Błotnik przedni | P | 100 | |
| 8 | Drzwi przednie | P | 118 | |
| 9 | Drzwi tylne | P | 120 | |
| 10 | Błotnik tylny | P | 123 | |
| 11 | Pokrywa (drzwi) tyłu nadwozia | | 131 | |

Podane przedziały grubości powłoki lakierowej, dotyczą punktów pomiarowych. Nie mogą być traktowane jako gwarancja, że grubość powłoki lakierowej w innych punktach nie wykracza poza te przedziały. Pomiar powłoki lakierowej został wykonany urządzeniem będącym w posiadaniu rzeczoznawcy. Pomiar wykonany innym przyrządem może się różnić.
