## Poglądowy Raport Stanu Technicznego

Zadanie: Ocena stanu technicznego i określenie wartości rynkowej pojazdu

| DANE IDENTYFIKACYJNE POJAZDU | | Dane: [O] VIII-2025 |
|---|---|---|
| Marka: | PEUGEOT | Nr rejestracyjny: PZ4H052 |
| Model pojazdu: | 208 MR`23 E6d | Nr Info-Ekspert: 029-04908 |

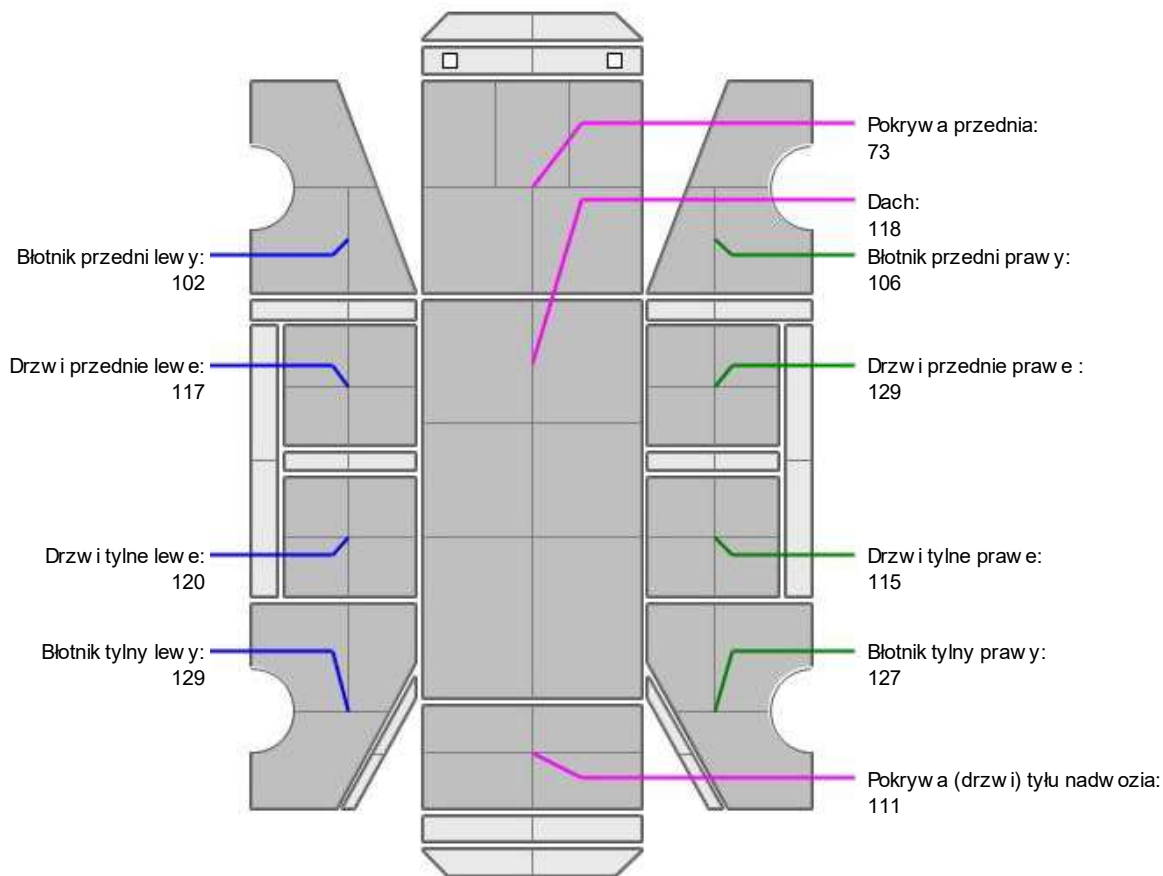
**NADWOZIE – Opis powłoki lakierowej**

| L.p. | Nazwa elementu | L / P | Grubość powłoki [µm] | Opis |
| 1 | Pokrywa przednia | | 73 | |
| 2 | Dach | | 118 | |
| 3 | Błotnik przedni | L | 102 | |
| 4 | Drzwi przednie | L | 117 | |
| 5 | Drzwi tylne | L | 120 | |
| 6 | Błotnik tylny | L | 129 | |
| 7 | Błotnik przedni | P | 106 | |
| 8 | Drzwi przednie | P | 129 | |
| 9 | Drzwi tylne | P | 115 | |
| 10 | Błotnik tylny | P | 127 | |
| 11 | Pokrywa (drzwi) tyłu nadwozia | | 111 | |

Podane przedziały grubości powłoki lakierowej, dotyczą punktów pomiarowych. Nie mogą być traktowane jako gwarancja, że grubość powłoki lakierowej w innych punktach nie wykracza poza te przedziały. Pomiar powłoki lakierowej został wykonany urządzeniem będącym w posiadaniu rzeczoznawcy. Pomiar wykonany innym przyrządem może się różnić.
