## Poglądowy Raport Stanu Technicznego

Zadanie: Ocena stanu technicznego i określenie wartości rynkowej pojazdu

| DANE IDENTYFIKACYJNE POJAZDU | | Dane: [O] VIII-2025 |
|---|---|---|
| Rodzaj pojazdu: | <b>Samochód osobowy</b> | VIN: <b>VR3UPHNKSP5068140</b> |
| Marka: | <b>PEUGEOT</b> | Nr rejestracyjny: <b>PZ4H298</b> |

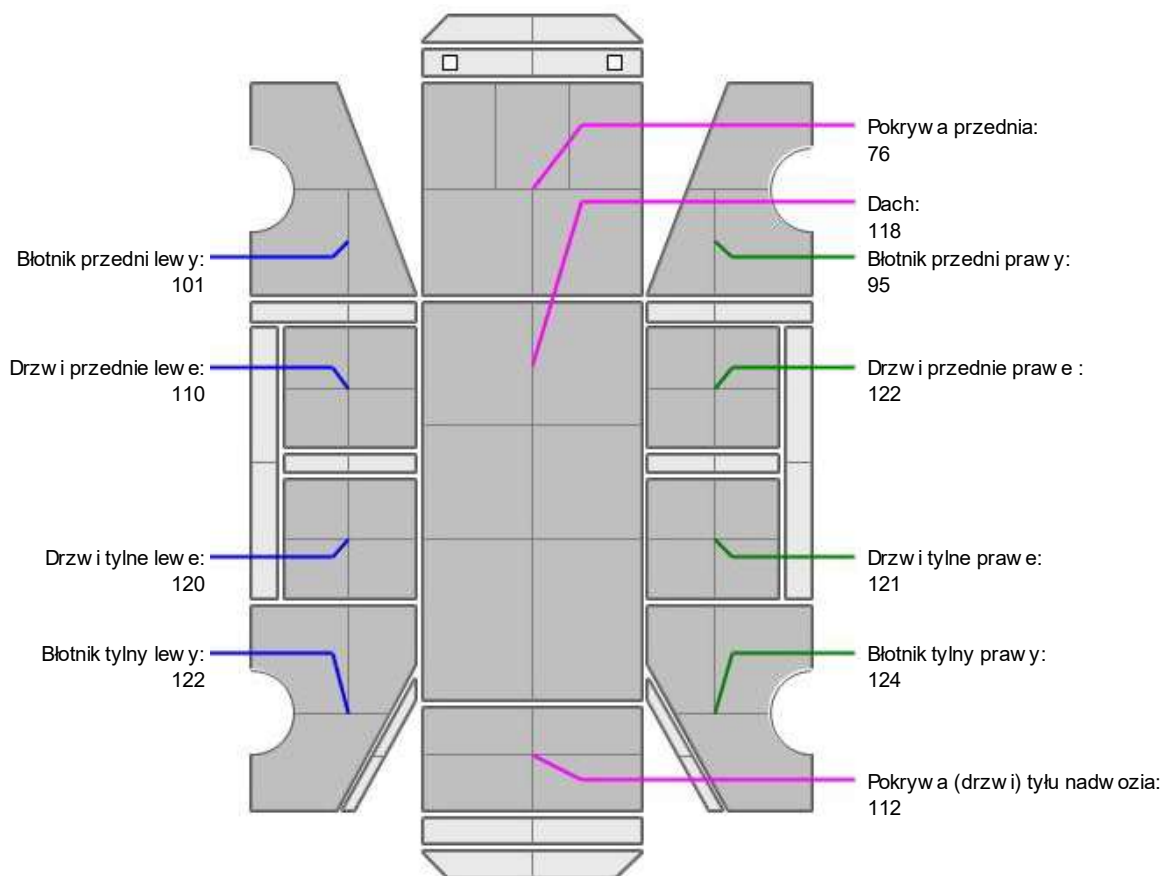
**NADWOZIE – Opis powłoki lakierowej**

| L.p. | Nazwa elementu | L / P | Grubość powłoki [µm] | Opis |
| 1 | Pokrywa przednia | | 76 | |
| 2 | Dach | | 118 | |
| 3 | Błotnik przedni | L | 101 | |
| 4 | Drzwi przednie | L | 110 | |
| 5 | Drzwi tylne | L | 120 | |
| 6 | Błotnik tylny | L | 122 | |
| 7 | Błotnik przedni | P | 95 | |
| 8 | Drzwi przednie | P | 122 | |
| 9 | Drzwi tylne | P | 121 | |
| 10 | Błotnik tylny | P | 124 | |
| 11 | Pokrywa (drzwi) tyłu nadwozia | | 112 | |

Podane przedziały grubości powłoki lakierowej, dotyczą punktów pomiarowych. Nie mogą być traktowane jako gwarancja, że grubość powłoki lakierowej w innych punktach nie wykracza poza te przedziały. Pomiar powłoki lakierowej został wykonany urządzeniem będącym w posiadaniu rzeczoznawcy. Pomiar wykonany innym przyrządem może się różnić.
