## Poglądowy Raport Stanu Technicznego

Zadanie: Ocena stanu technicznego i określenie wartości rynkowej pojazdu

| DANE IDENTYFIKACYJNE POJAZDU | | Dane: [O] VIII-2025 |
|---|---|---|
| Marka: | PEUGEOT | Nr rejestracyjny: PZ4H329 |
| Model pojazdu: | 208 MR`23 E6d | Nr Info-Ekspert: 029-05041 |

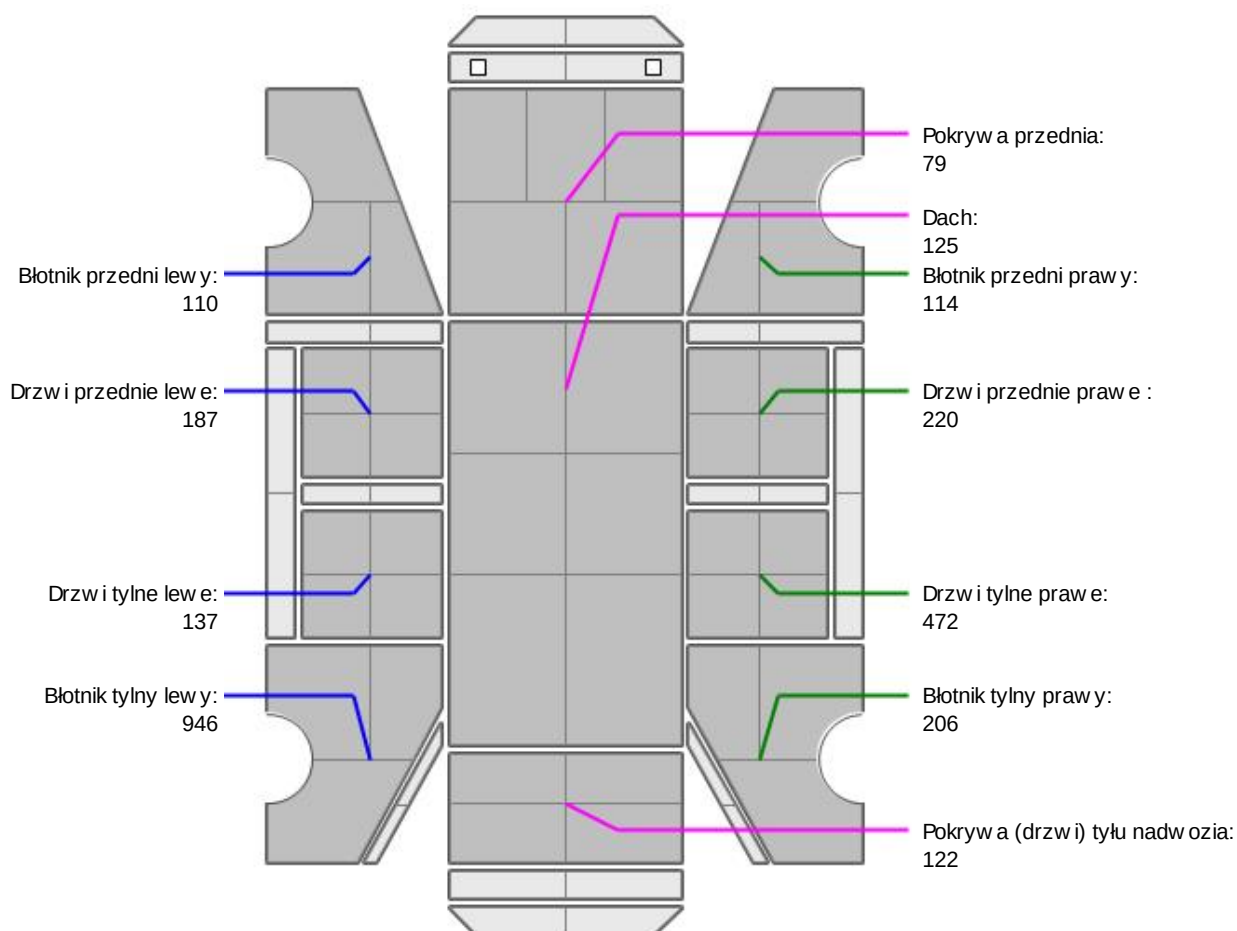
| L.p. | Nazwa elementu | L / P | Grubość powłoki [μm] | Opis |
| 6 | Błotnik tylny | L | 946 | |
| 9 | Drzwi tylne | P | 472 | |

Podane przedziały grubości powłoki lakierowej, dotyczą punktów pomiarowych. Nie mogą być traktowane jako gwarancja, że grubość powłoki lakierowej w innych punktach nie wykracza poza te przedziały. Pomiar powłoki lakierowej został wykonany urządzeniem będącym w posiadaniu rzeczoznawcy. Pomiar wykonany innym przyrządem może się różnić.
