Nr zlecenia: 36/29/07/2025/STELLANTIS Dawro

## Poglądowy Raport Stanu Technicznego

| DANE IDENTYFIKACYJNE POJAZDU | | Dane: [O] VIII-2025 | |
|---|---|---|---|
| Marka: | PEUGEOT | Nr rejestracyjny: | PZ4H736 |
| Model pojazdu: | 408 MR`22 E6d | Nr Info-Ekspert: | 029-04834 |

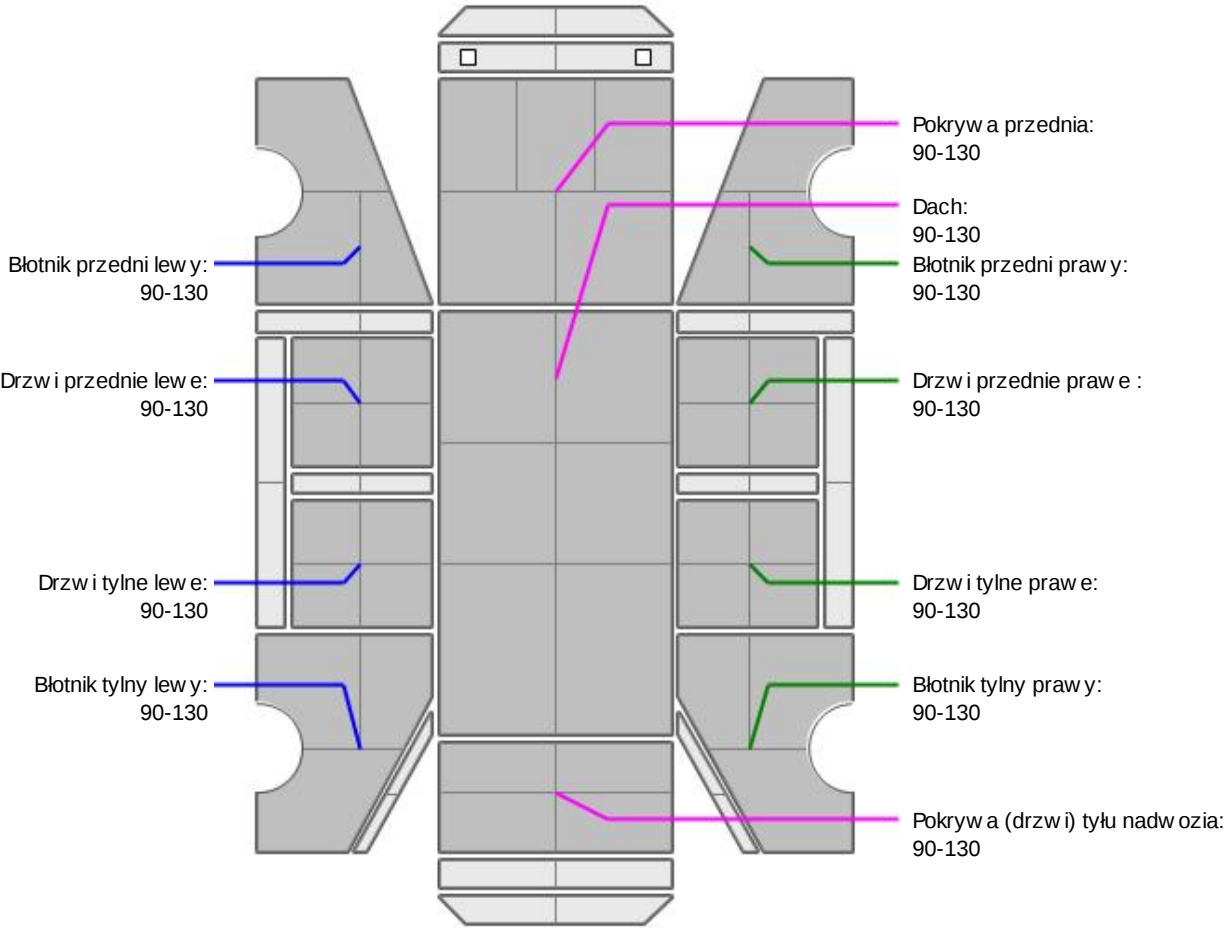
**NADWOZIE – Opis powłoki lakierowej**

| L.p. | Nazwa elementu | L / P | Grubość powłoki [µm] | Opis |
|---|---|---|---|---|
| 1 | Pokrywa przednia | | 90-130 | |
| 2 | Dach | | 90-130 | |
| 3 | Błotnik przedni | L | 90-130 | |
| 4 | Drzwi przednie | L | 90-130 | |
| 5 | Drzwi tylne | L | 90-130 | |
| 6 | Błotnik tylny | L | 90-130 | |
| 7 | Błotnik przedni | P | 90-130 | |

| 8 | Drzwi przednie | P | 90-130 | |
| 9 | Drzwi tylne | P | 90-130 | |
| 10 | Błotnik tylny | P | 90-130 | |
| 11 | Pokrywa (drzwi) tyłu nadwozia | | 90-130 | |

Podane przedziały grubości powłoki lakierowej, dotyczą punktów pomiarowych. Nie mogą być traktowane, jako gwarancja, że grubość powłoki lakierowej w innych punktach nie wykracza poza te przedziały. Pomiar powłoki lakierowej został wykonany urządzeniem będącym w posiadaniu rzeczoznawcy. Pomiar wykonany innym przyrządem może się różnić.
